RESTAURACIONES de la **fundación JUAN MARCH**

1971/72

TEXTOS DE
JOSE MARIA CABRERA GARRIDO
MANUEL CHAMOSO LAMAS
JOSE MARIA RECONDO, S. J.

En España, uno de los Monumentos más afectados por el «cáncer de la piedra» (1) es la Portada de Ripoll, obra maestra del arte románico.

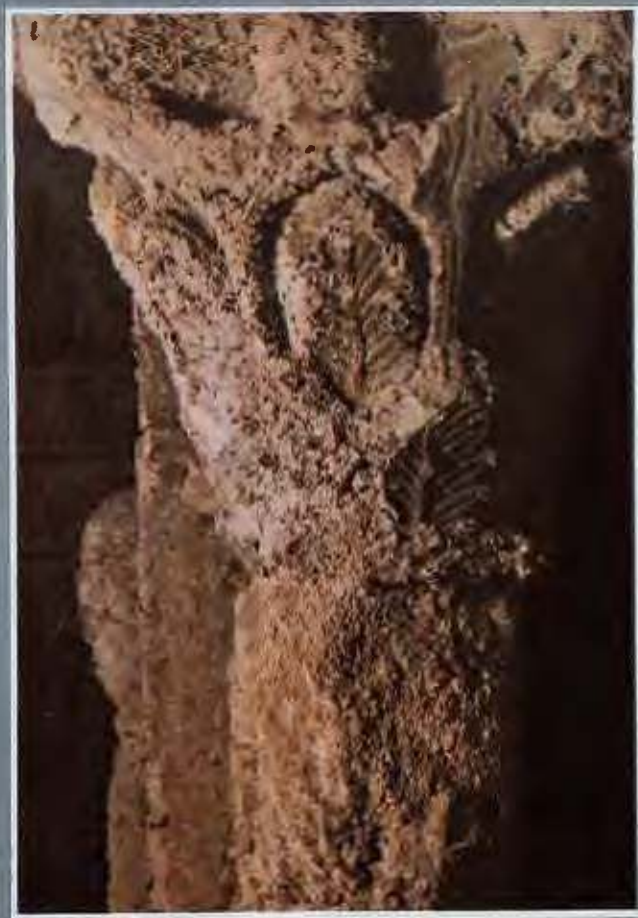
Detalle de la Portada, en 1964, mostrando el alto grado de alteración de la piedra.

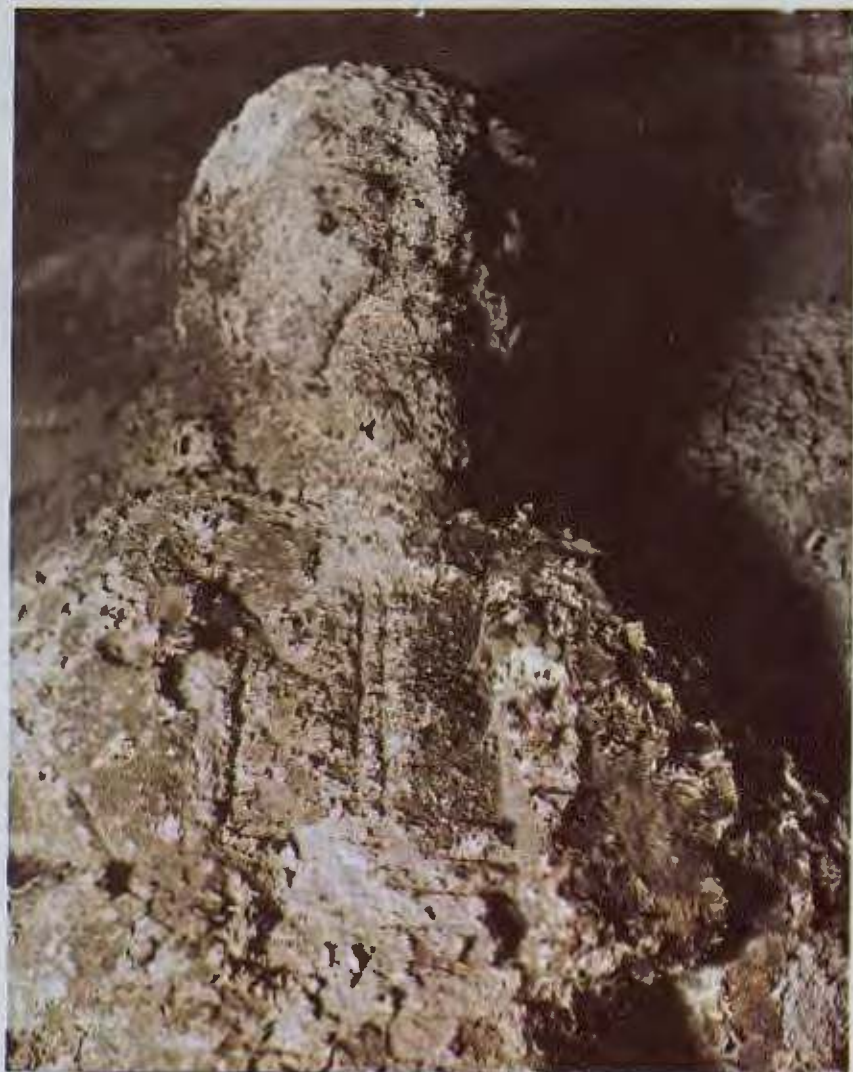
Otro ejemplo de la alteración de la Portada.

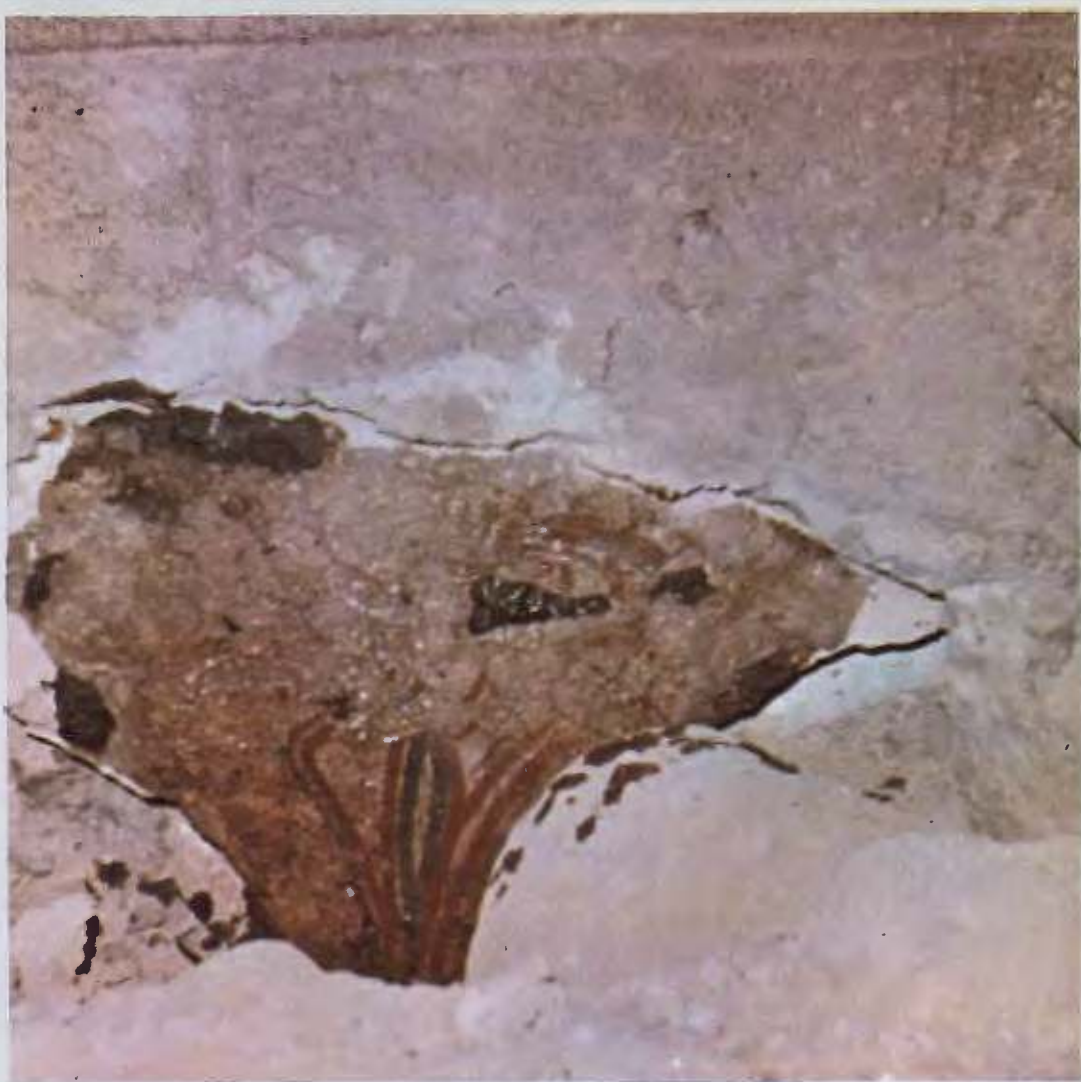
Detalle de la pintura mural en las arcuaciones tras la Portada.

Al quitar los escombros quedaron al descubierto las arcuaciones lombardas originales con revoco de mortero de cal alisado con paleta y restos de pintura mural, lo que supone un elemento de gran valor documental.

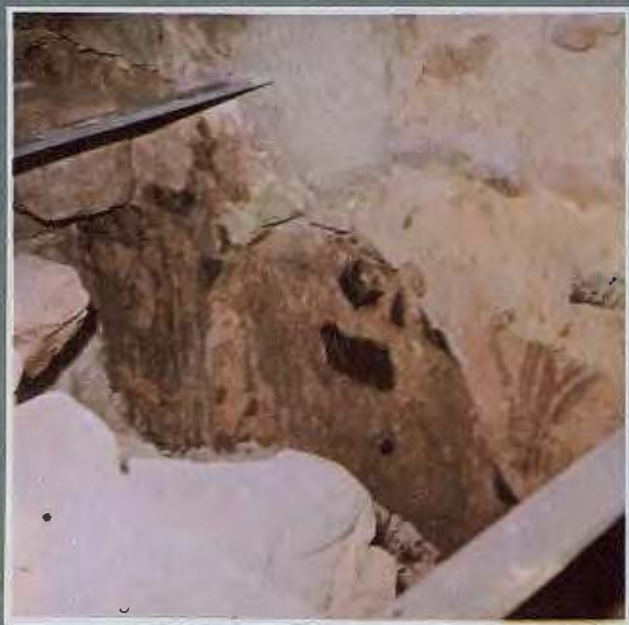
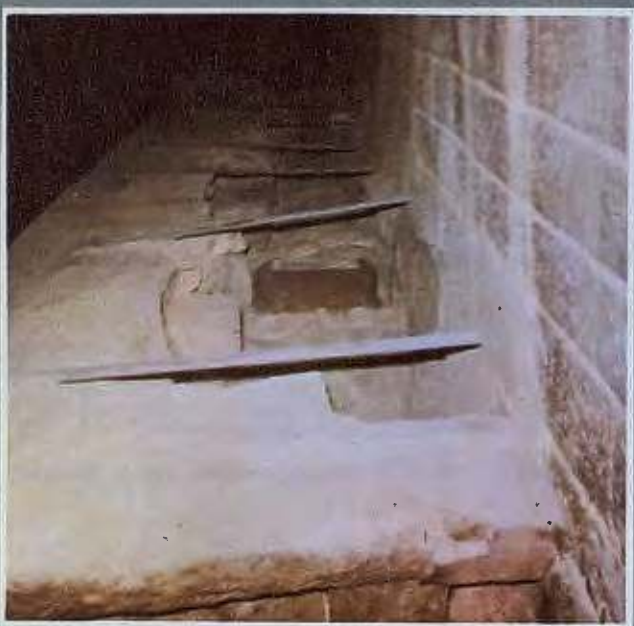
Aspecto general de la parte superior del trasdosado tras eliminar el relleno.

Una vez asegurada la estabilidad estructural, se procedió a eliminar los escombros, dejando al descubierto la superficie original del trasdosado que tiene una gran porosidad y asegura una buena ventilación del trasdós de la Portada. También se ha eliminado el yeso con que estaban rejuntados algunos de los plafones próximos al Pantocrator.

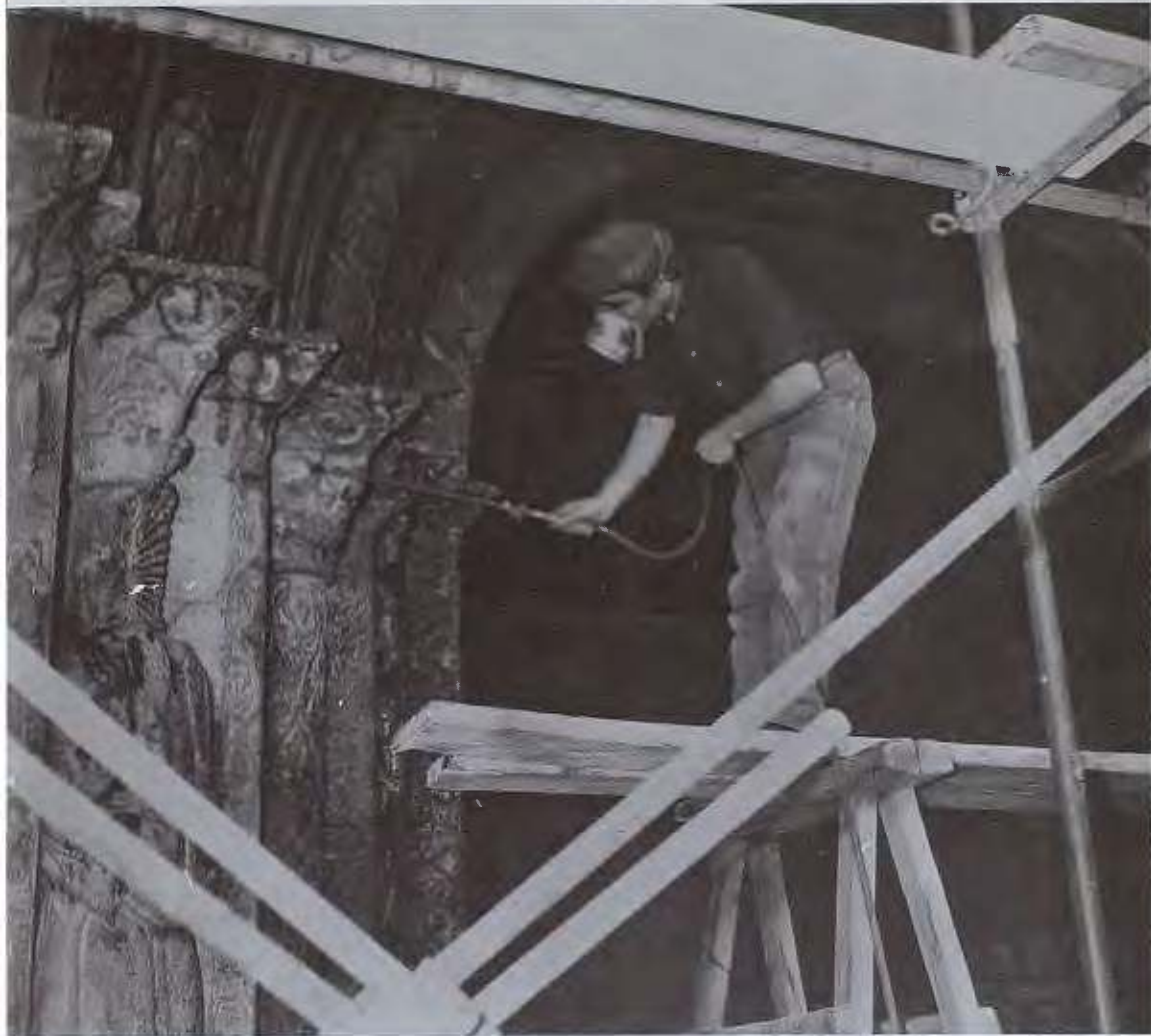
Un momento del lavado con xileno.

Primeramente, se eliminó el polvo acumulado durante los siete últimos años utilizando un aspirador potente y la acción mecánica de cepillos de pelo blando, procediéndose a sustituir, en algunos puntos, el rejuntado externo con cemento rápido por una masilla a base de resina acrílica y áridos, más entonada con la piedra de la Portada.

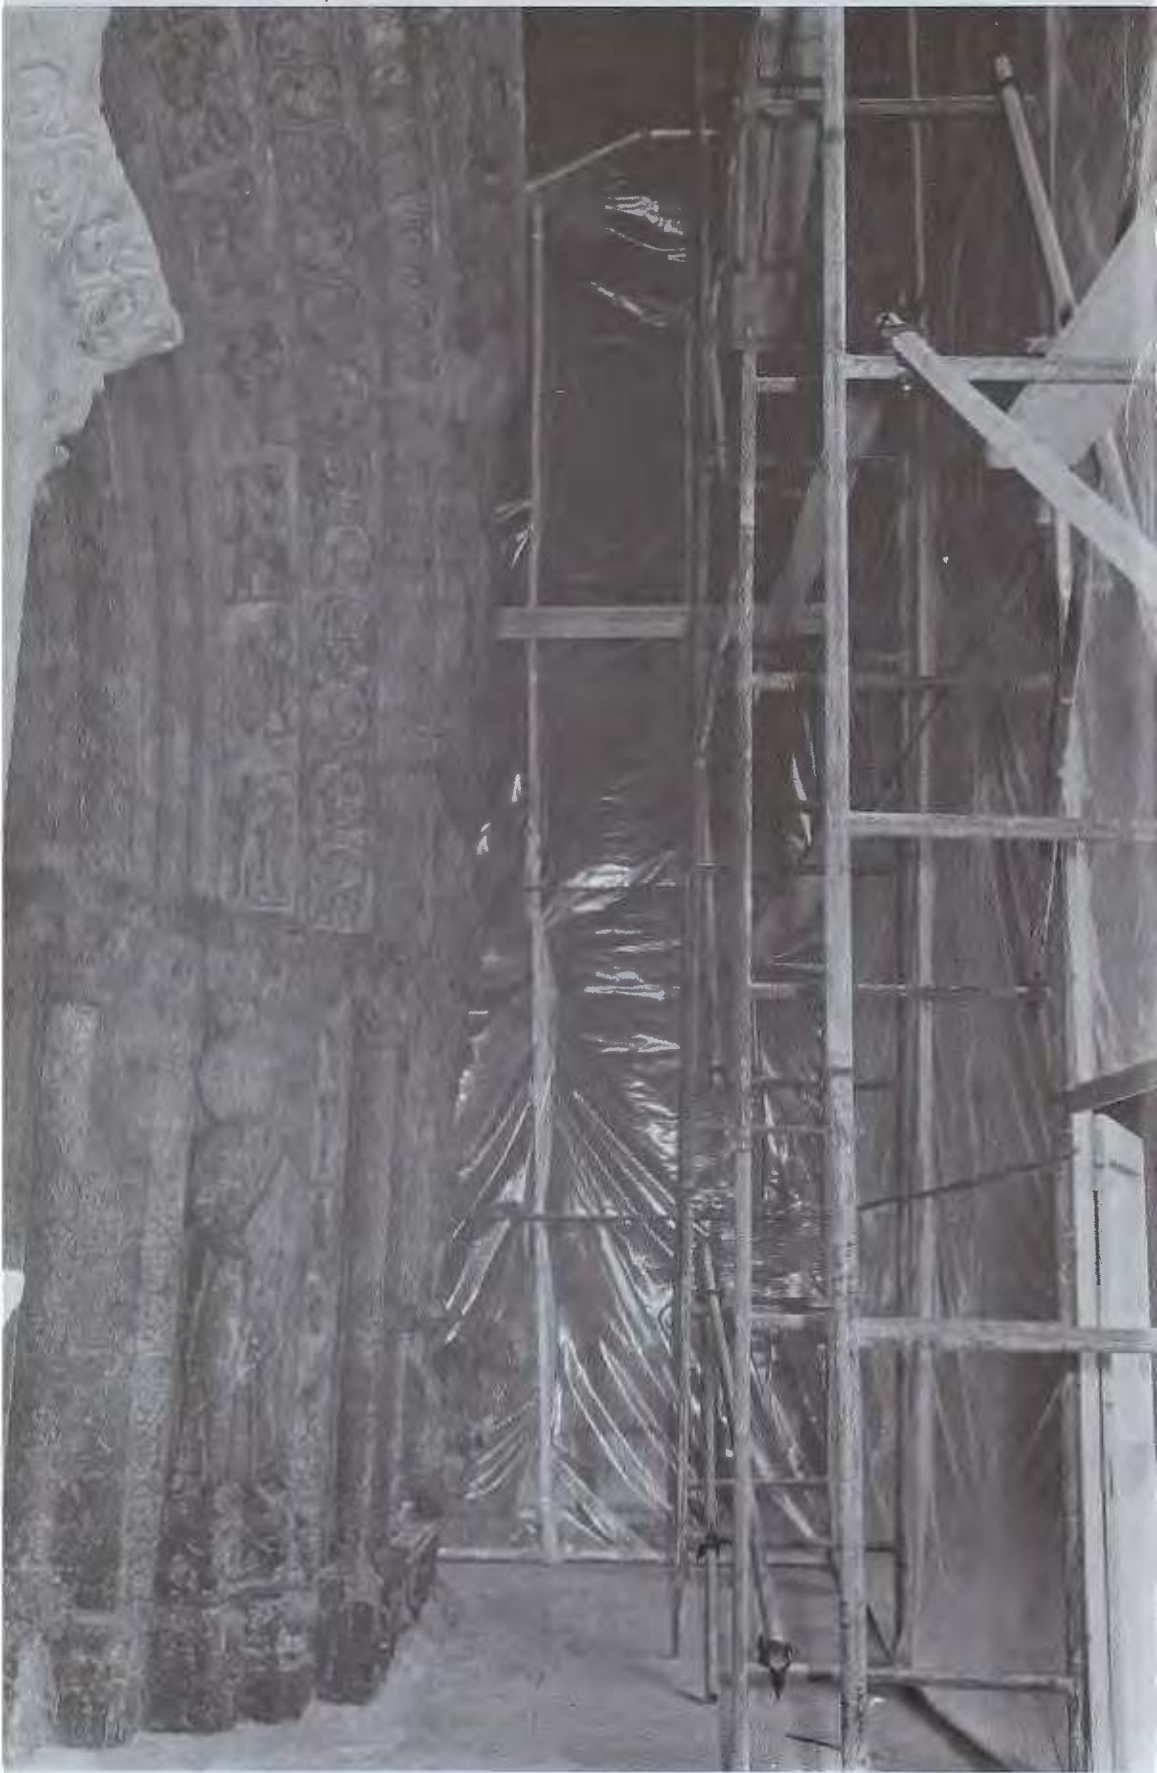
Después de la aplicación del disolvente xileno, la Portada se ha envuelto en un plástico fino a fin de disminuir la velocidad de evaporación y evitar la acumulación de resina en su superficie.

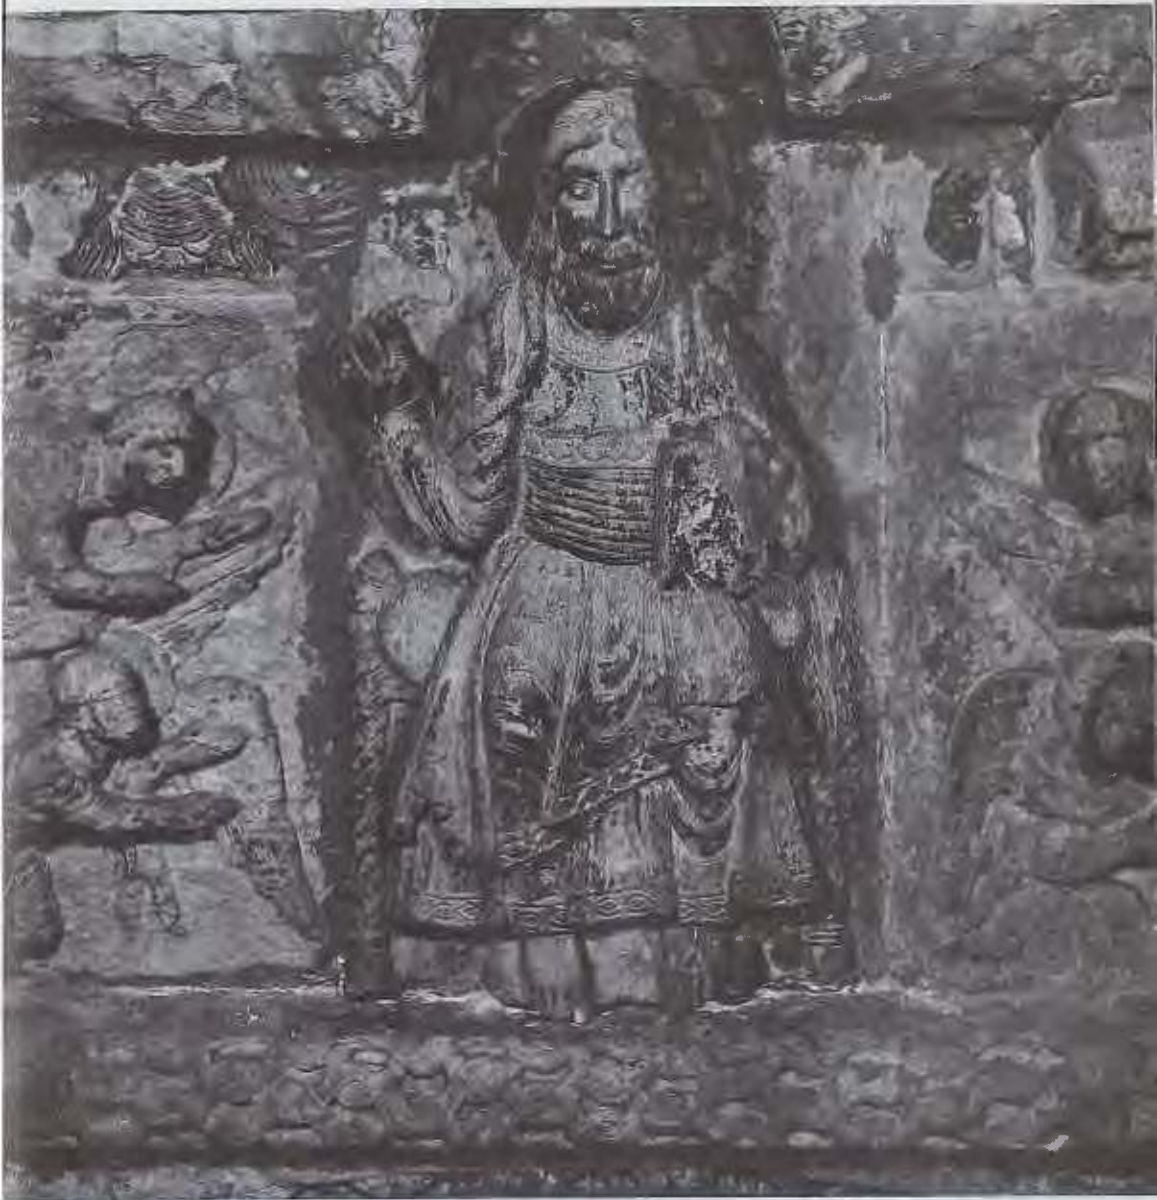
Detalle del Pantocrator después de eliminar parcialmente la pintura negra del rostro.

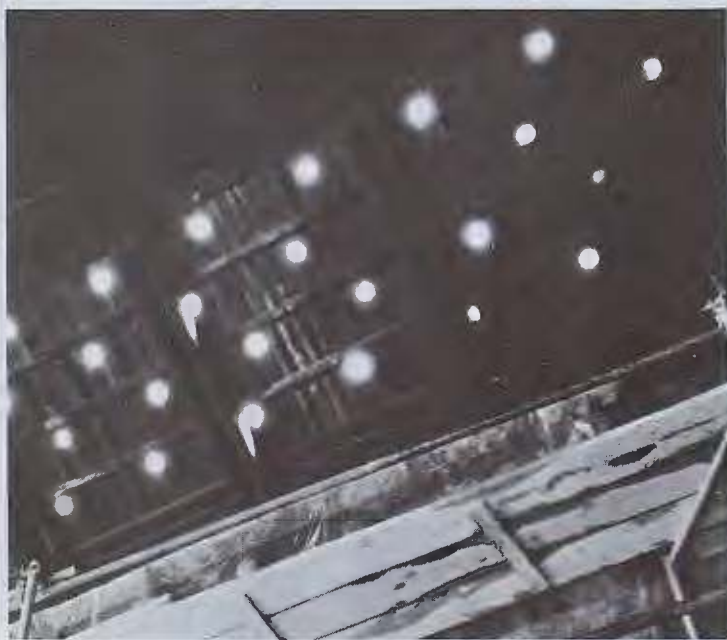
(Arriba): Vista lateral de la Portada mostrando la parte superior que acusa un notable desplome. (Abajo): Detalle del punto señalado con una flecha, mostrando una separación anormal de 10 cm, rejuntada con cemento.

El desplome que acusaba la Portada en el extremo superior derecho, separado del muro unos 15 cm. y rejuntado con cemento rápido unido a que en toda la parte superior de la Portada hay unos 40 cm. de material de relleno, escombros, yesones, etc., acumulados sobre el trasdosado original de cantos rodados, exigió la sujeción de la Portada, afianzándola con grapas metálicas al muro del templo.

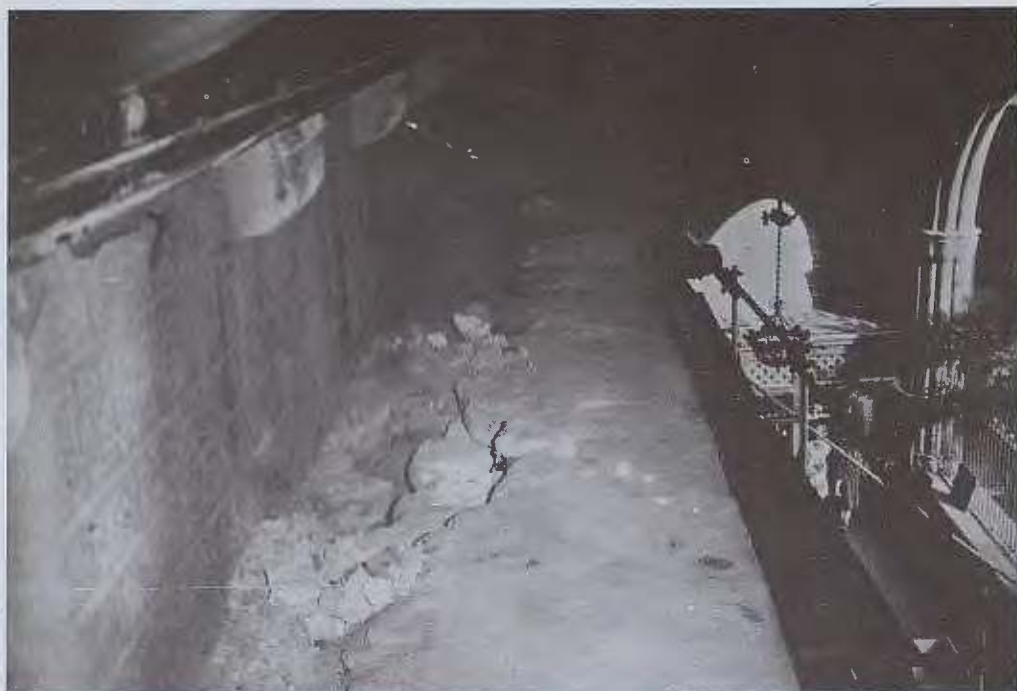
Aspecto general del relleno de escombros en la parte superior de la Portada.

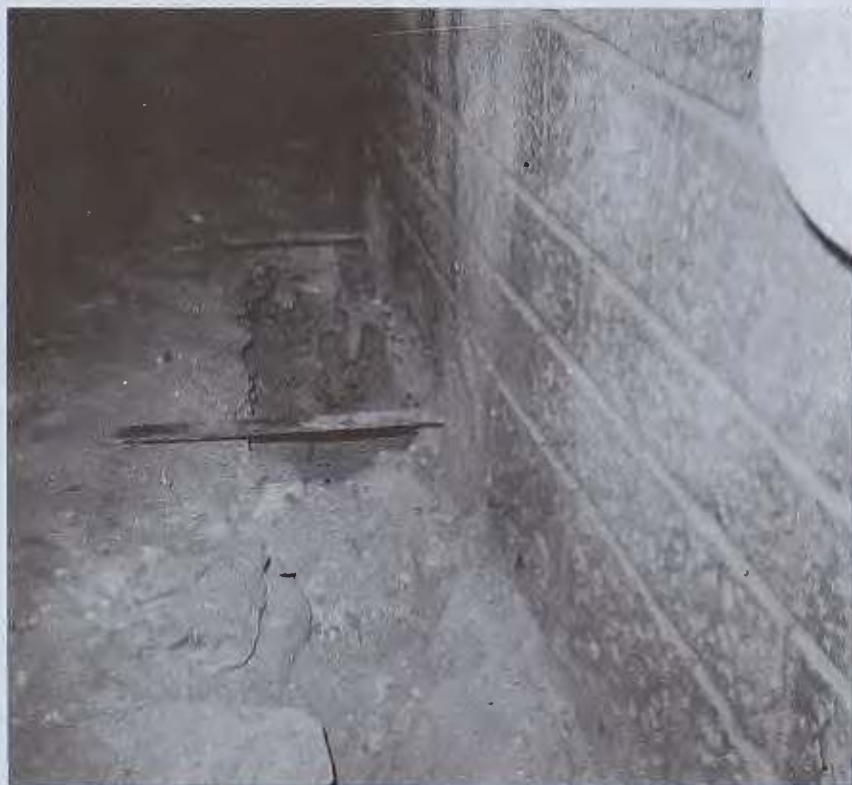
Durante la operación de desescombro de la parte alta de la Portada y distribución de las grapas metálicas colocadas para sujetarla.

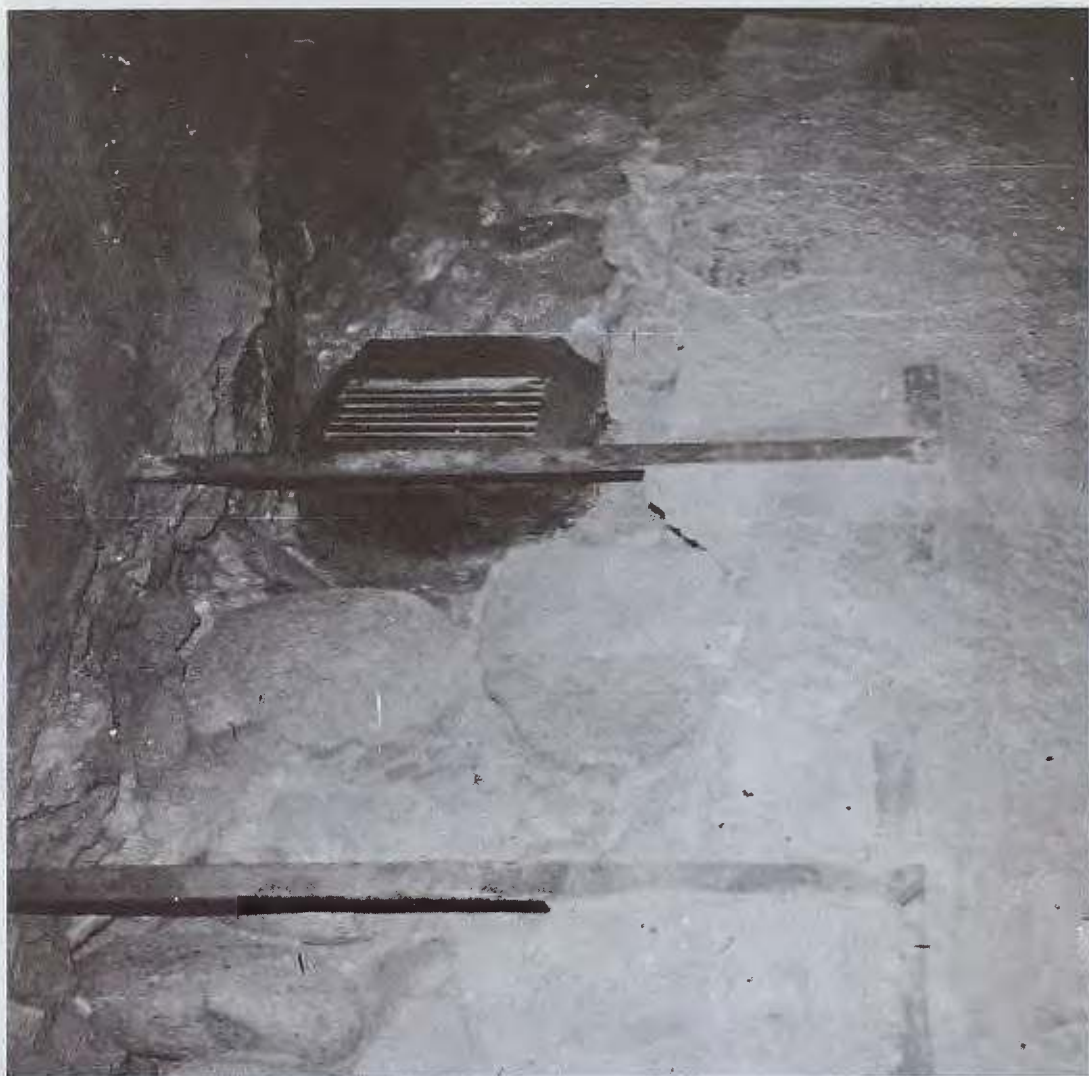
Las arcuaciones lombardas tras la Portada siguen la serie de las del muro.

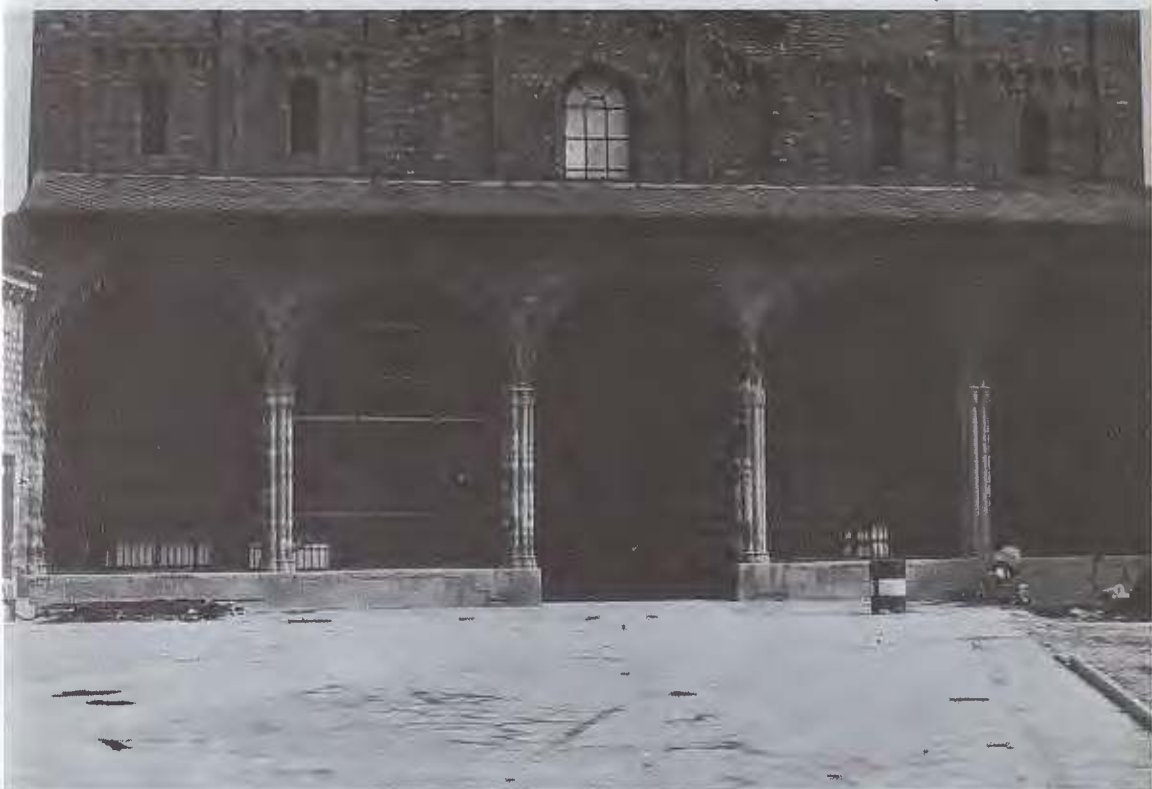
Durante la colocación y los ensayos de pintura: el color más adecuado es marrón oscuro.

Finalmente, adosada a la arquería del pórtico, se ha instalado un acristalamiento que asegura una eficaz protección de la Portada contra las duras condiciones climáticas invernales. El proyecto es del Arquitecto D. Alejandro Ferránt, siendo elaborado por el constructor de Barcelona, D. Calixto Cruz, y supervisando el trabajo el Aparejador D. José María Valero Yago.

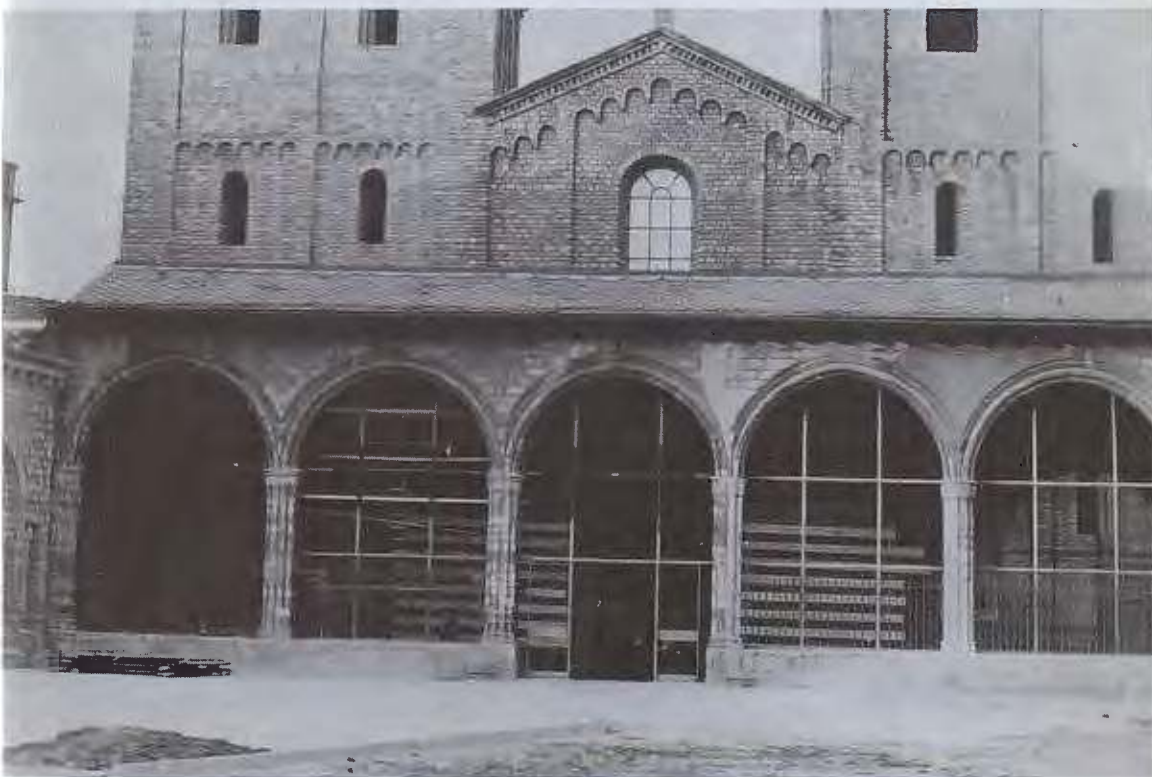
El cerramiento acristalado totalmente terminadas las tareas de acoplamiento y pintura.

Destacamos el sistema de colocación, a ejes de pilstras por el interior del pórtico, que dirige el esfuerzo mecánico sobre el paramento y no sobre los pilares. El acondicionamiento climático del pórtico así cerrado ha sido estudiado por los ingenieros especialistas de dos importantes empresas de Ripoll, bajo el patrimonio de la Junta de Obras del Monasterio, habiendo recibido el proyecto la aprobación del Sr. Arquitecto.

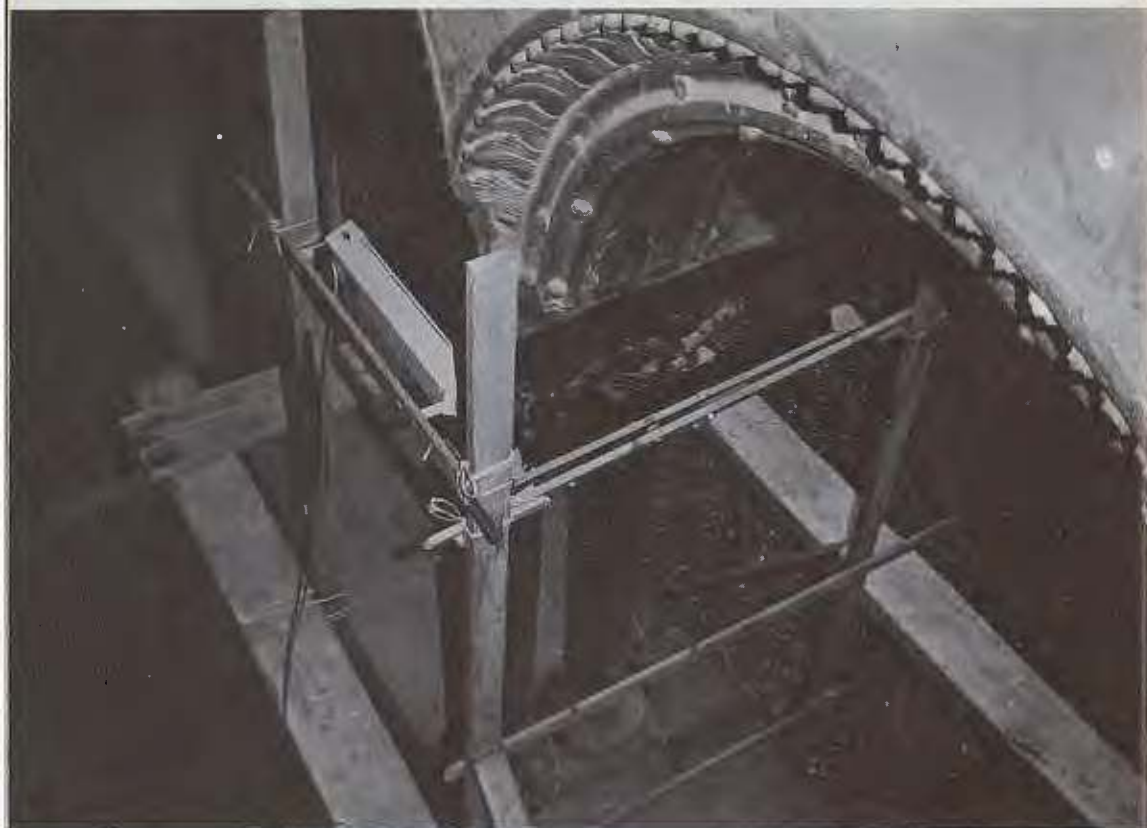
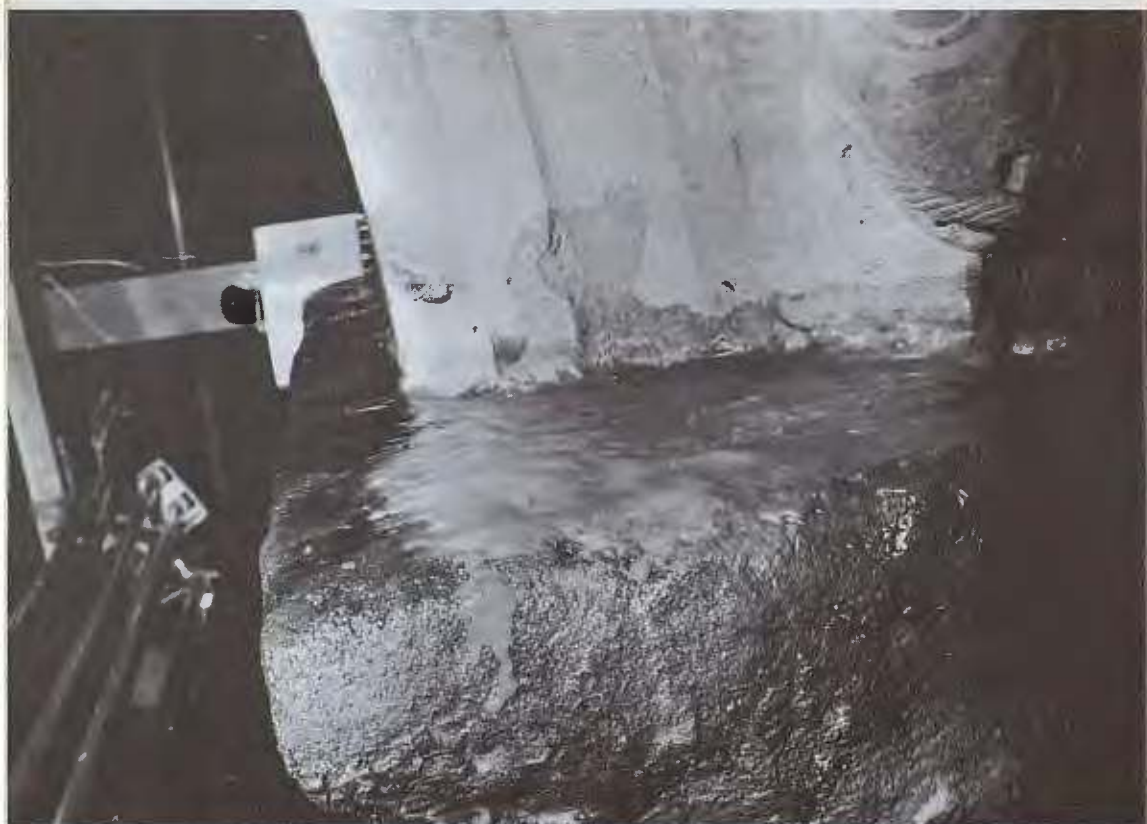
Aspecto general del tratamiento con rayos Infrarrojos y detalle de la aplicación de cera de abejas sobre la piedra caliente. Se observa el frente de cera líquida e indica aproximadamente la penetración alcanzada.

Por último, también fueron tratados los capiteles (serie bíblica) en el Claustro del Monasterio. En 1964 se experimentó un tratamiento consistente en una consolidación en profundidad con disolución de resina acrílica, secado con infrarrojos y, una vez caliente la piedra, tratamiento final de impermeabilización con cera de abejas fundida en las zonas de penetración del agua. Comprobada la eficacia de este método durante los últimos años, hemos procedido a aplicarlo a la serie completa.

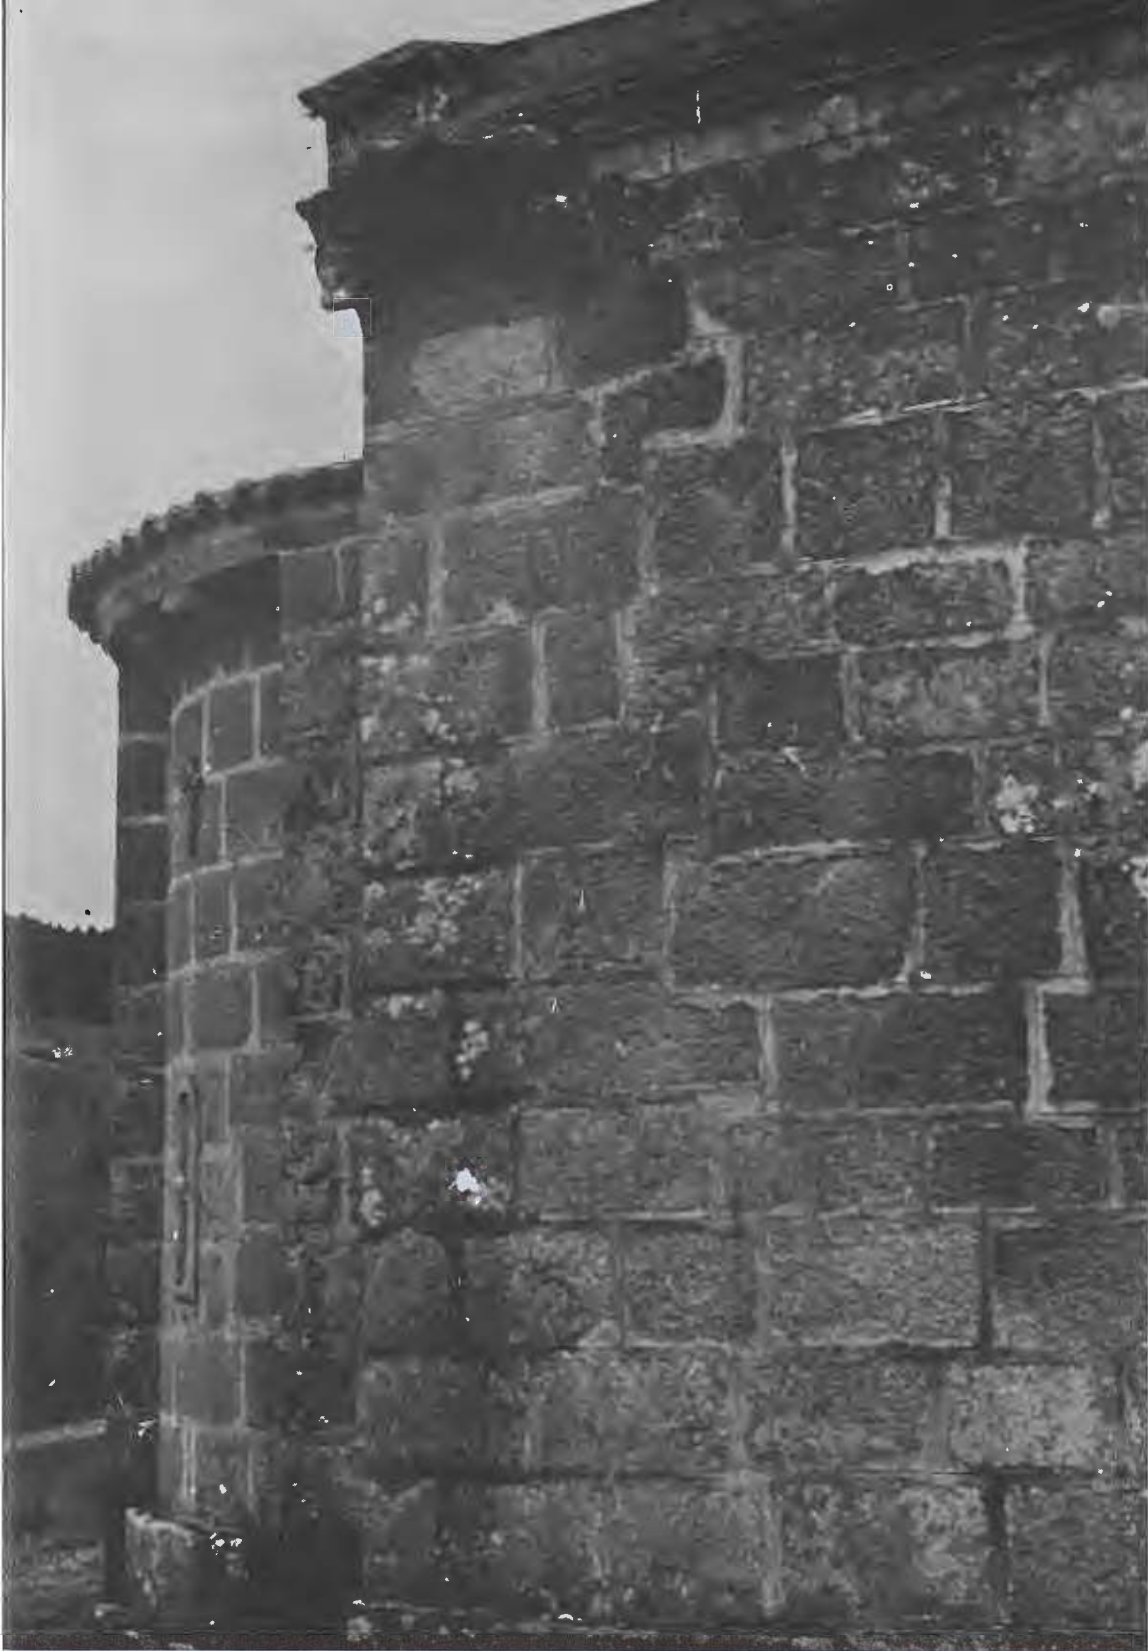
Iglesia parroquial de Santa María de Cuiña (La Coruña). Las reformas efectuadas en 1934 sustituyeron la primitiva cornisa sobre canecillos por otra de cemento. El cambio de obra se aprecia en la fotografía.

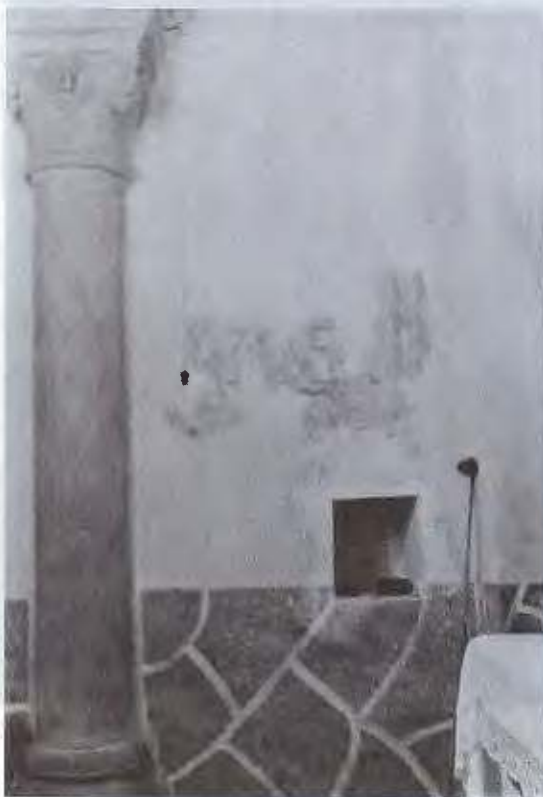
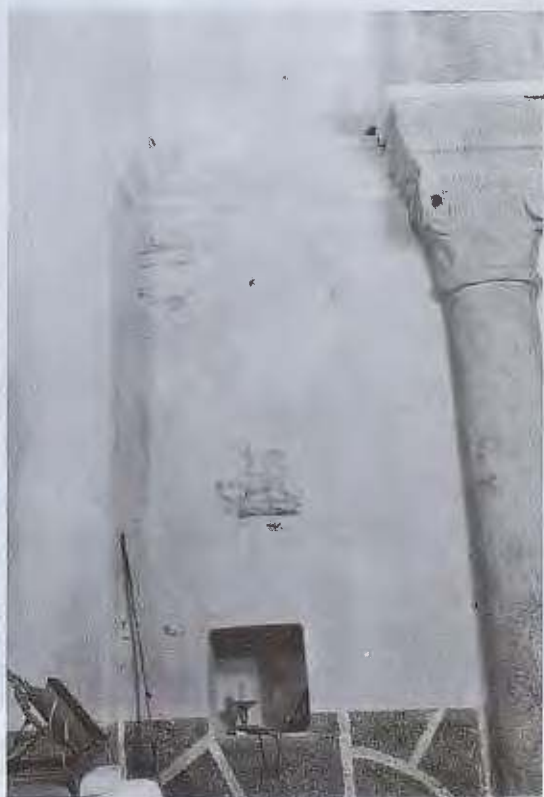
(Izquierda): Tramo recto del ábside antes del descubrimiento de las pinturas. Lado del Evangelio.—(Derecha): Tramo recto del ábside antes del descubrimiento de las pinturas. Lado de la Epístola.

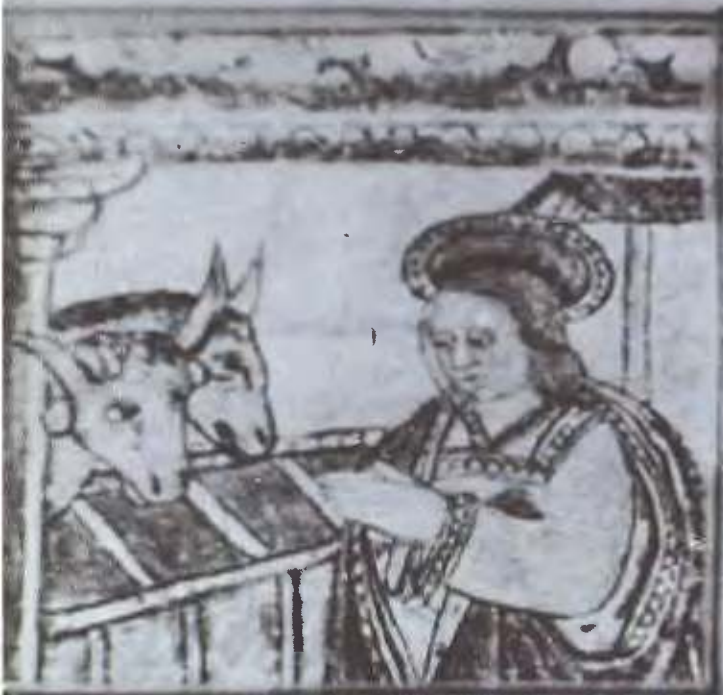
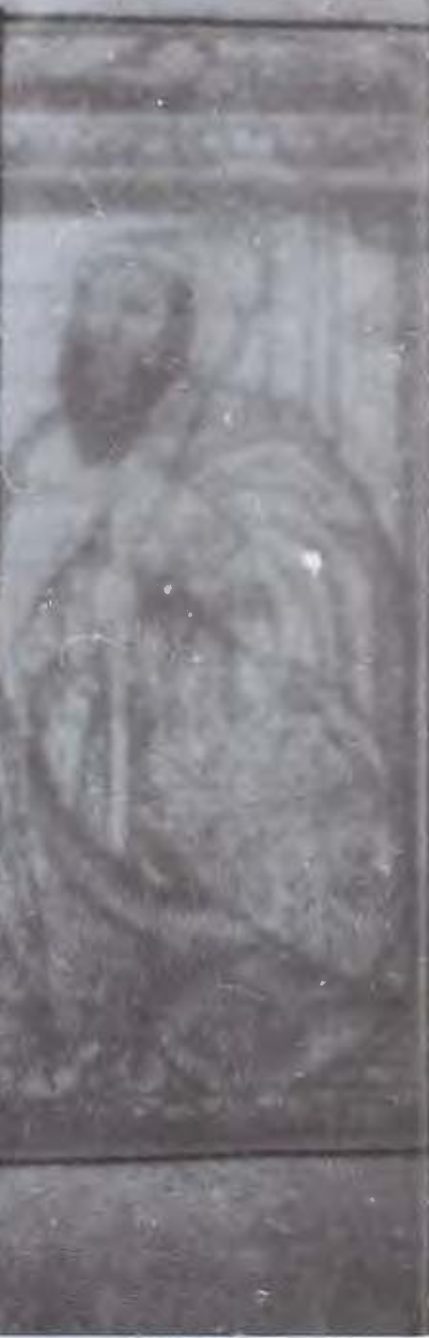
Escena del Nacimiento en tratamiento de recuperación una vez consolidados los revocos.

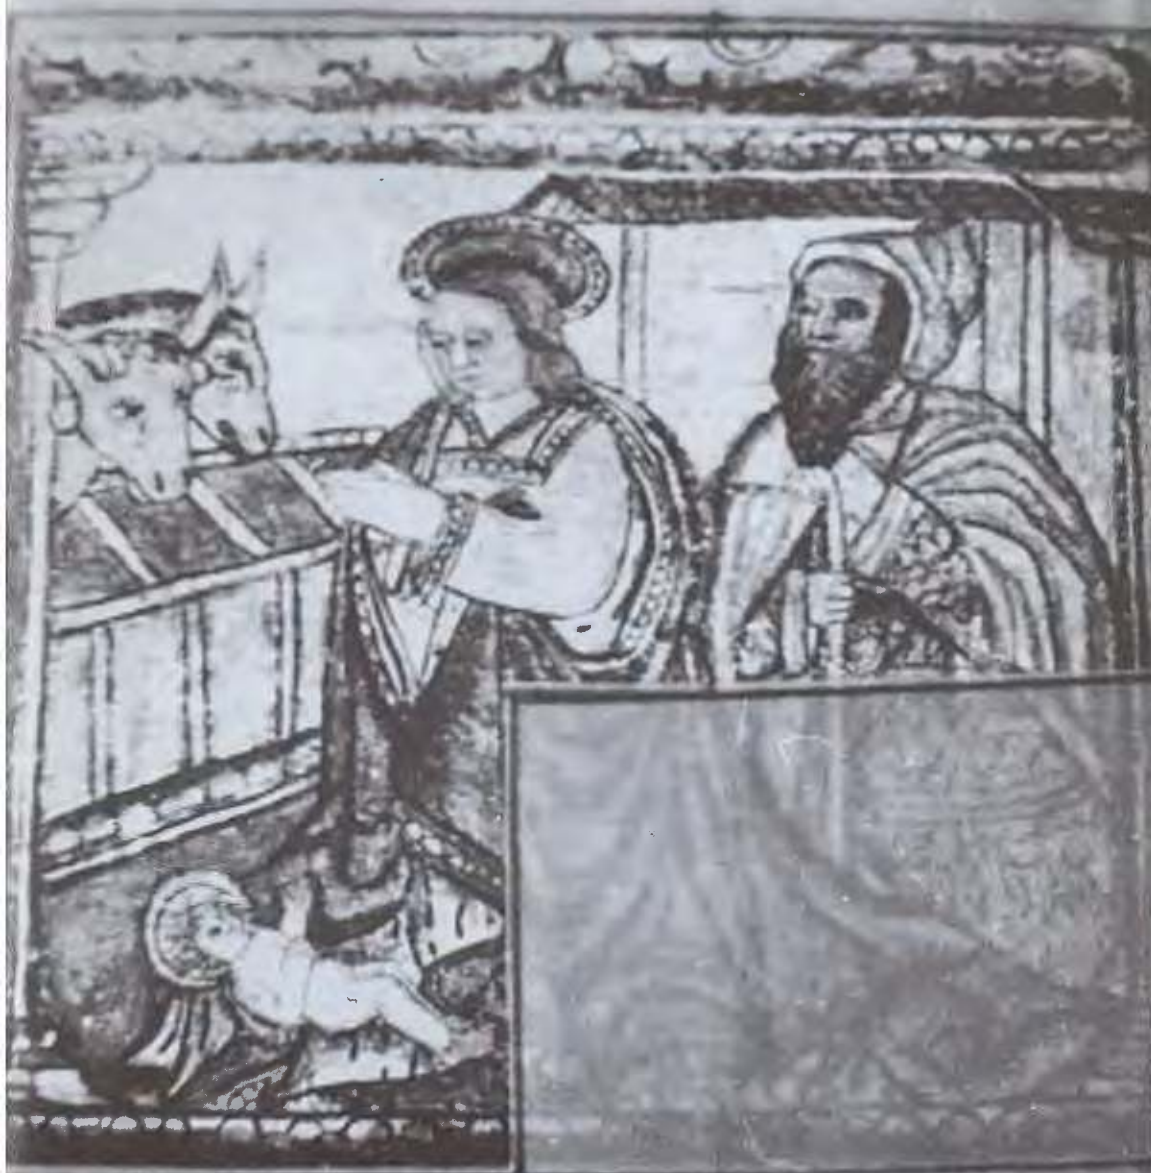
Escena del Nacimiento en última fase de recuperación.
