RESTAURACIONES de la **fundación JUAN MARCH**

1971/72

TEXTOS DE
JOSE MARIA CABRERA GARRIDO
MANUEL CHAMOSO LAMAS
JOSE MARIA RECONDO, S. J.

En España, uno de los Monumentos más afectados por el «cáncer de la piedra» (1) es la Portada de Ripoll, obra maestra del arte románico.

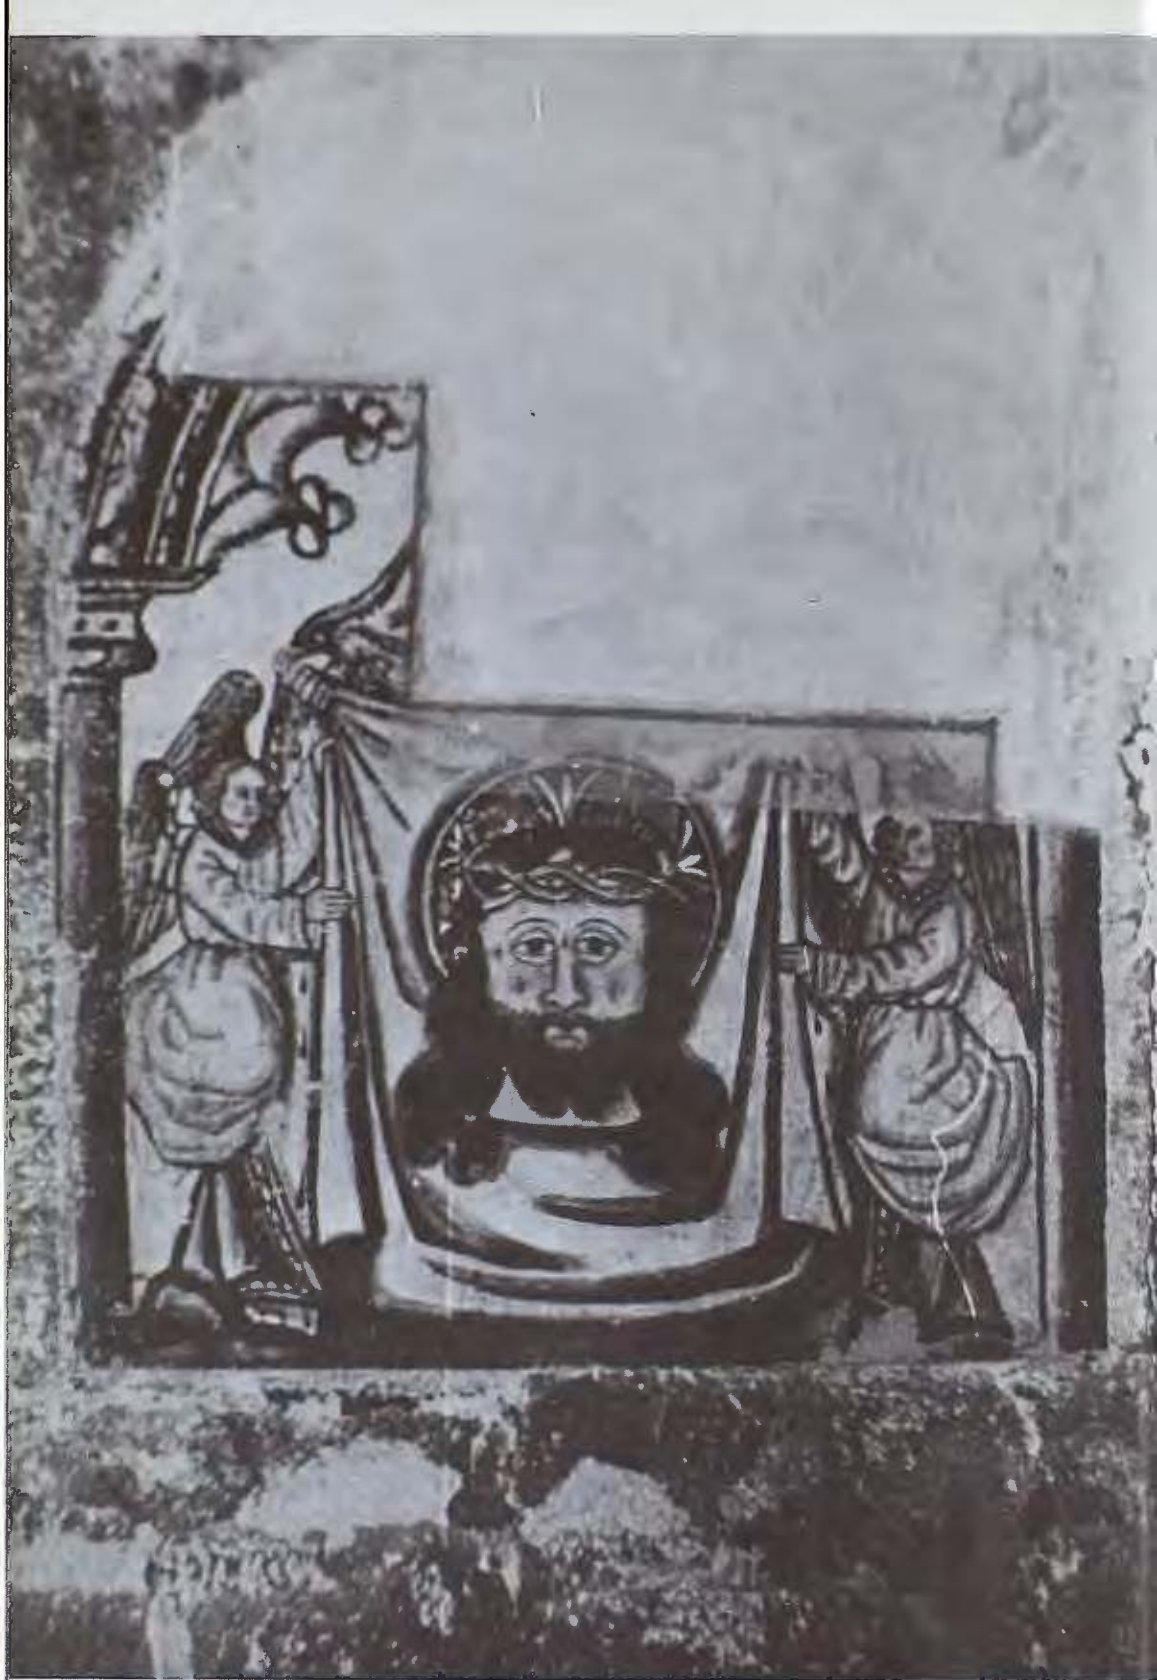
Escena de la Verónica, existente en el muro del lado de la Epístola de la nave del templo, durante el período de descubrimiento.

Otro importante cuadro mural, bien conservado, fue descubierto en el muro de la nave del lado de la Epístola, en zona próxima a la cabecera. Bajo un angrelado arco gótico, se representa a la Verónica con el paño en el que se reproduce el rostro del Salvador, paño que sostienen también dos ángeles. En el muro del lado del Evangelio fue descubierta igualmente otra gran zona pintada. Una inscripción en caracteres góticos se desarrolla en cinco líneas, y dice: "*Esta capilla mandó facer Vasco de / Marante defunto q(ue) falleció año / de myl et qvynientos et tres años / la qual fezo Pedro de Santa M(ari)a a seu / fylo por seu mandado rogade a Deus*". Al lado derecho de la inscripción aparecen tres figuras orantes, ricamente vestidas, dos hombres y una mujer. En alto, un paño se extiende apareciendo en él la faz de Cristo nimbada. Parece reproducirse aquí también el paño de la Verónica. El anagrama de Jesús repetido y alternando con círculos decorados, se reparten ordenadamente el resto del campo. En este mismo lado, hacia los pies del templo, se descubrió una representación de la Muerte portando bajo el brazo izquierdo un ataúd abierto, y, asidos sus mangos con la mano derecha, la guadaña hacia abajo y una pala hacia arriba, figura y disposición de los elementos que porta alusivos al fallecimiento del oferente, es decir, su óbito e inhumación.

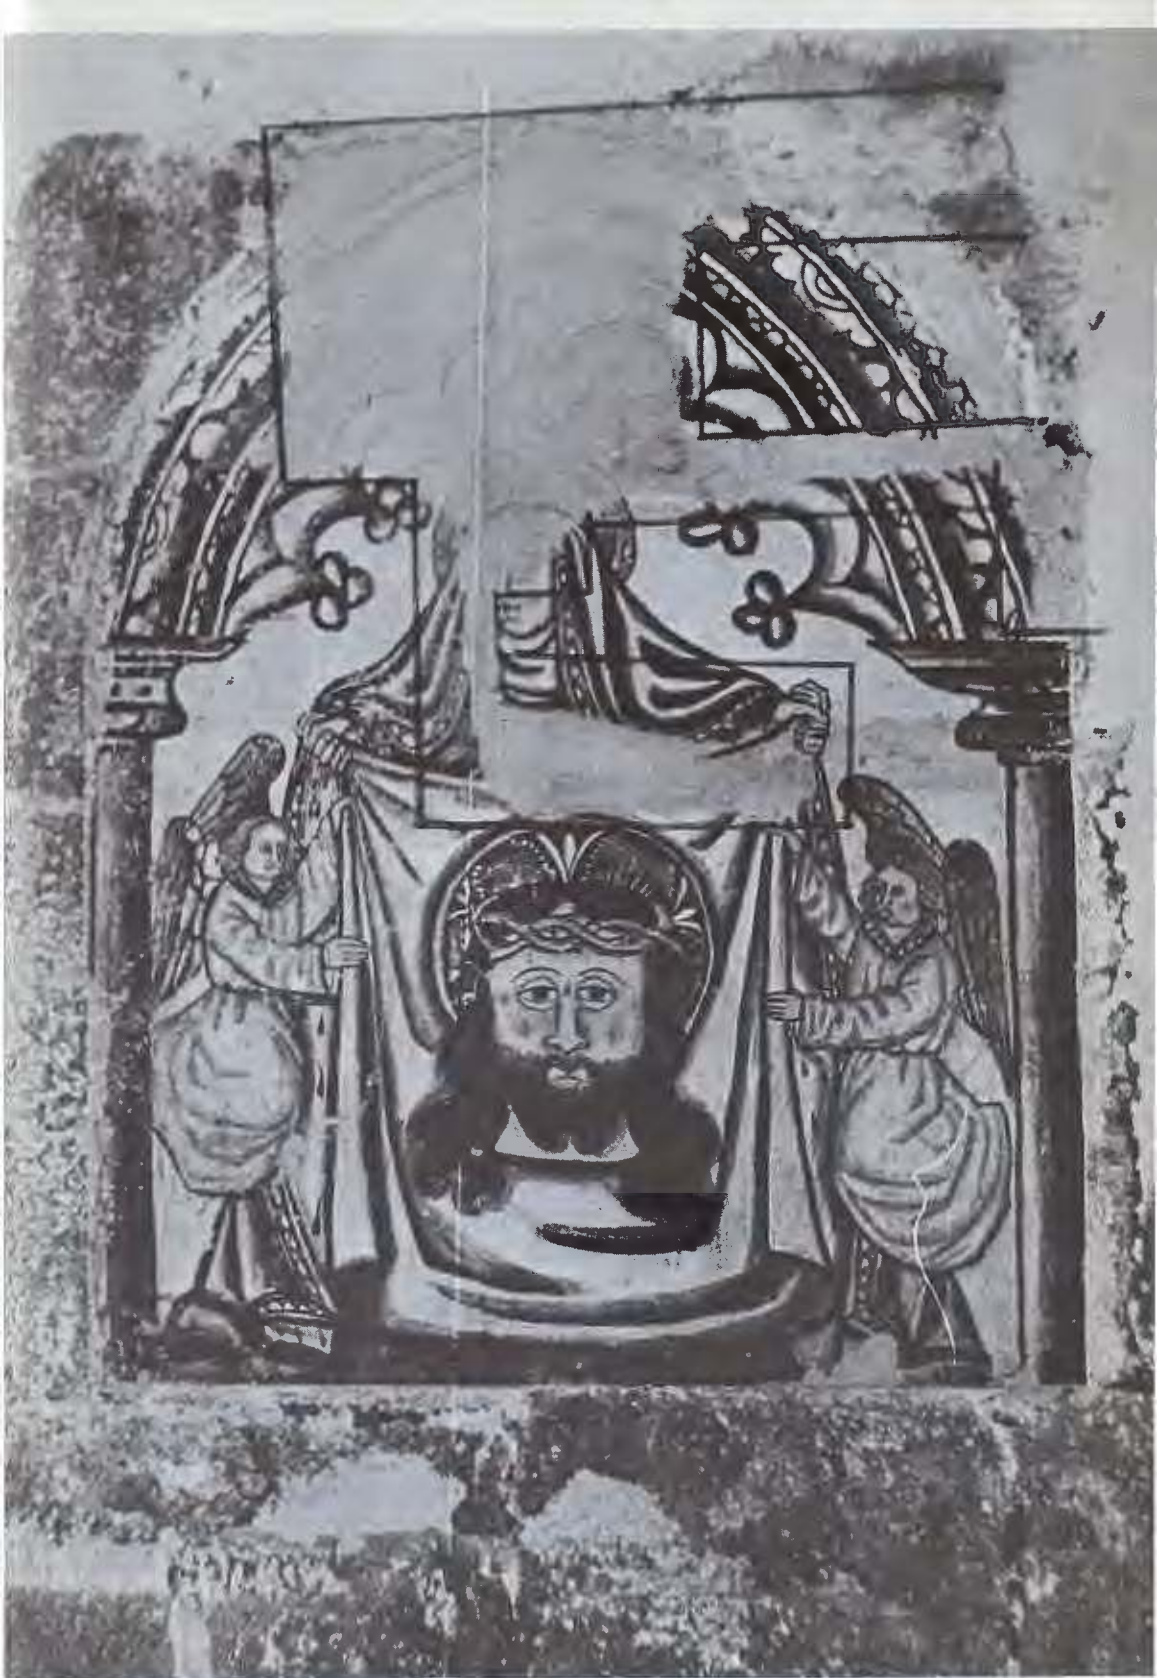
Escena que representa a la Verónica, durante la última fase de su descubrimiento previa la consolidación de los soportes.

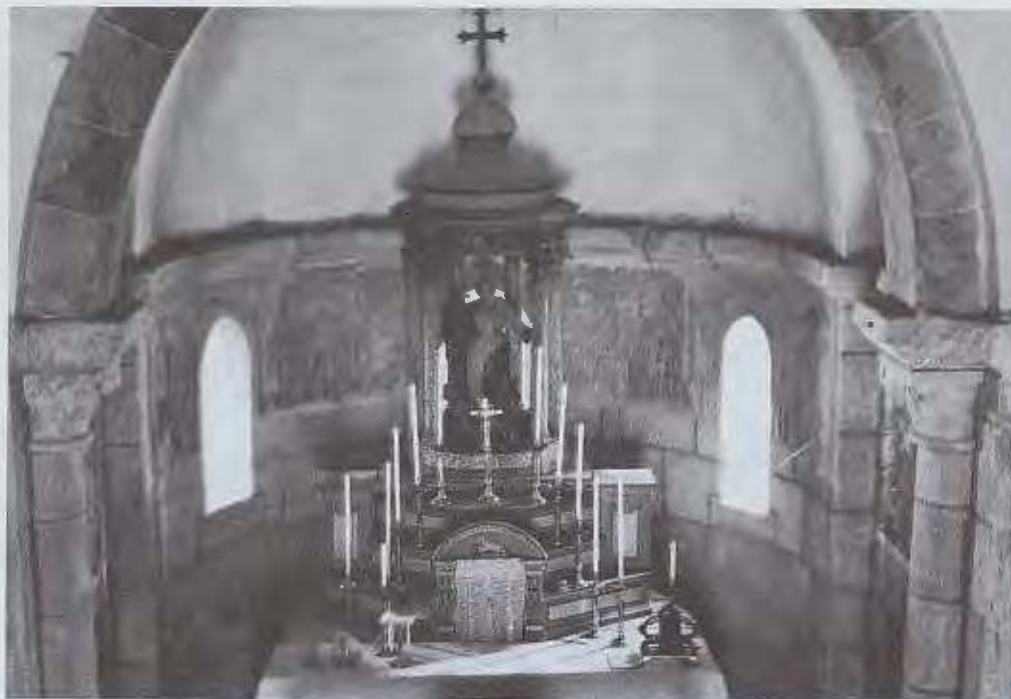
Vista del interior del ábside una vez concluidas las obras de restauración del templo.

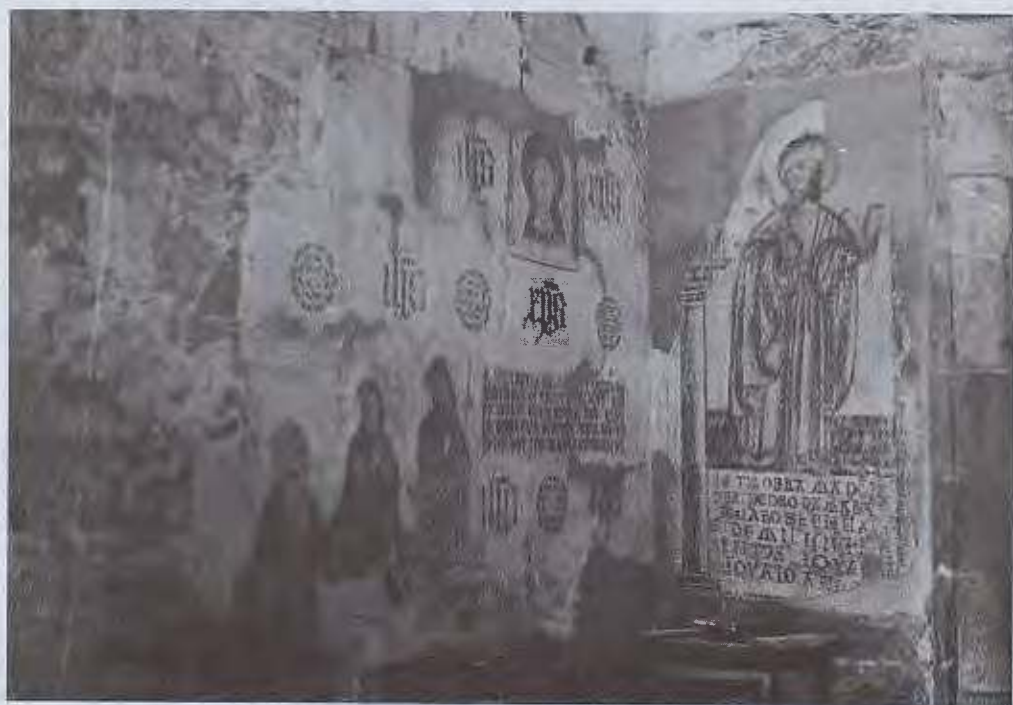
Conjunto de las pinturas descubiertas en el muro del lado del Evangelio en la nave y en el frente lateral del arco triunfal. Antes del tratamiento de limpieza y fijación y después de haber efectuado la consolidación de los soportes.

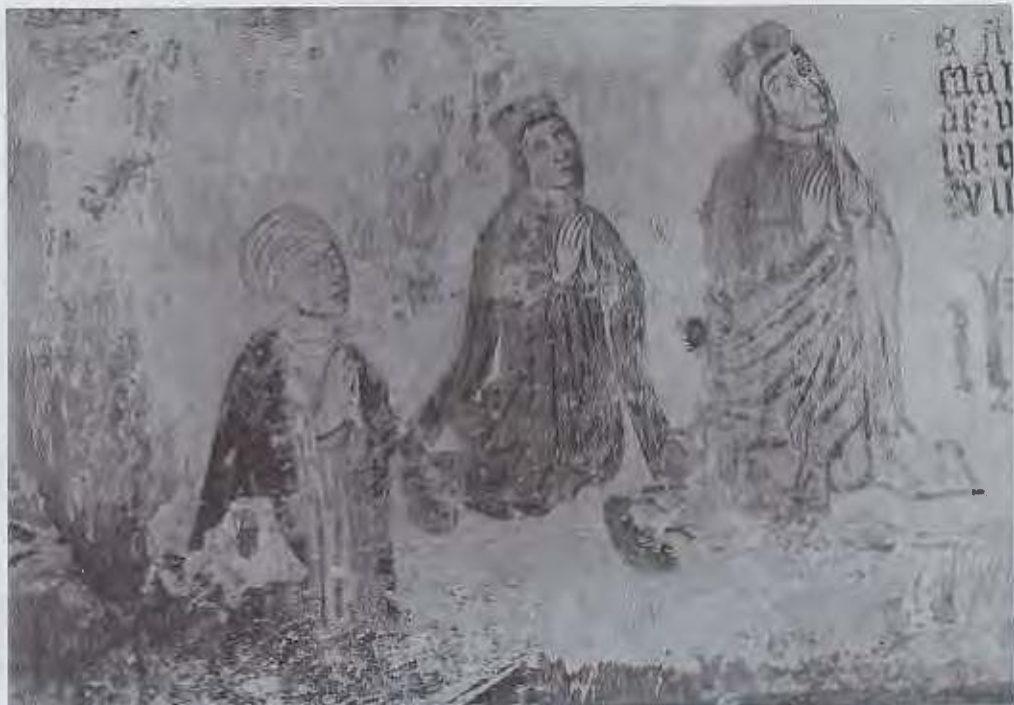
Grupo descubierto en las pinturas que cubren el muro del lado del Evangelio en la nave del templo. Antes del tratamiento de limpieza y fijación.

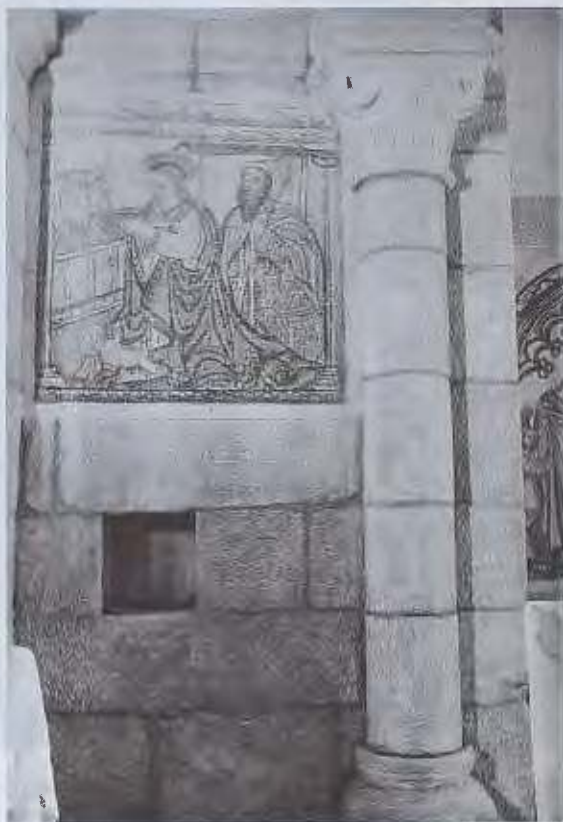
Escena del Nacimiento una vez concluida la restauración de la pintura y del templo.

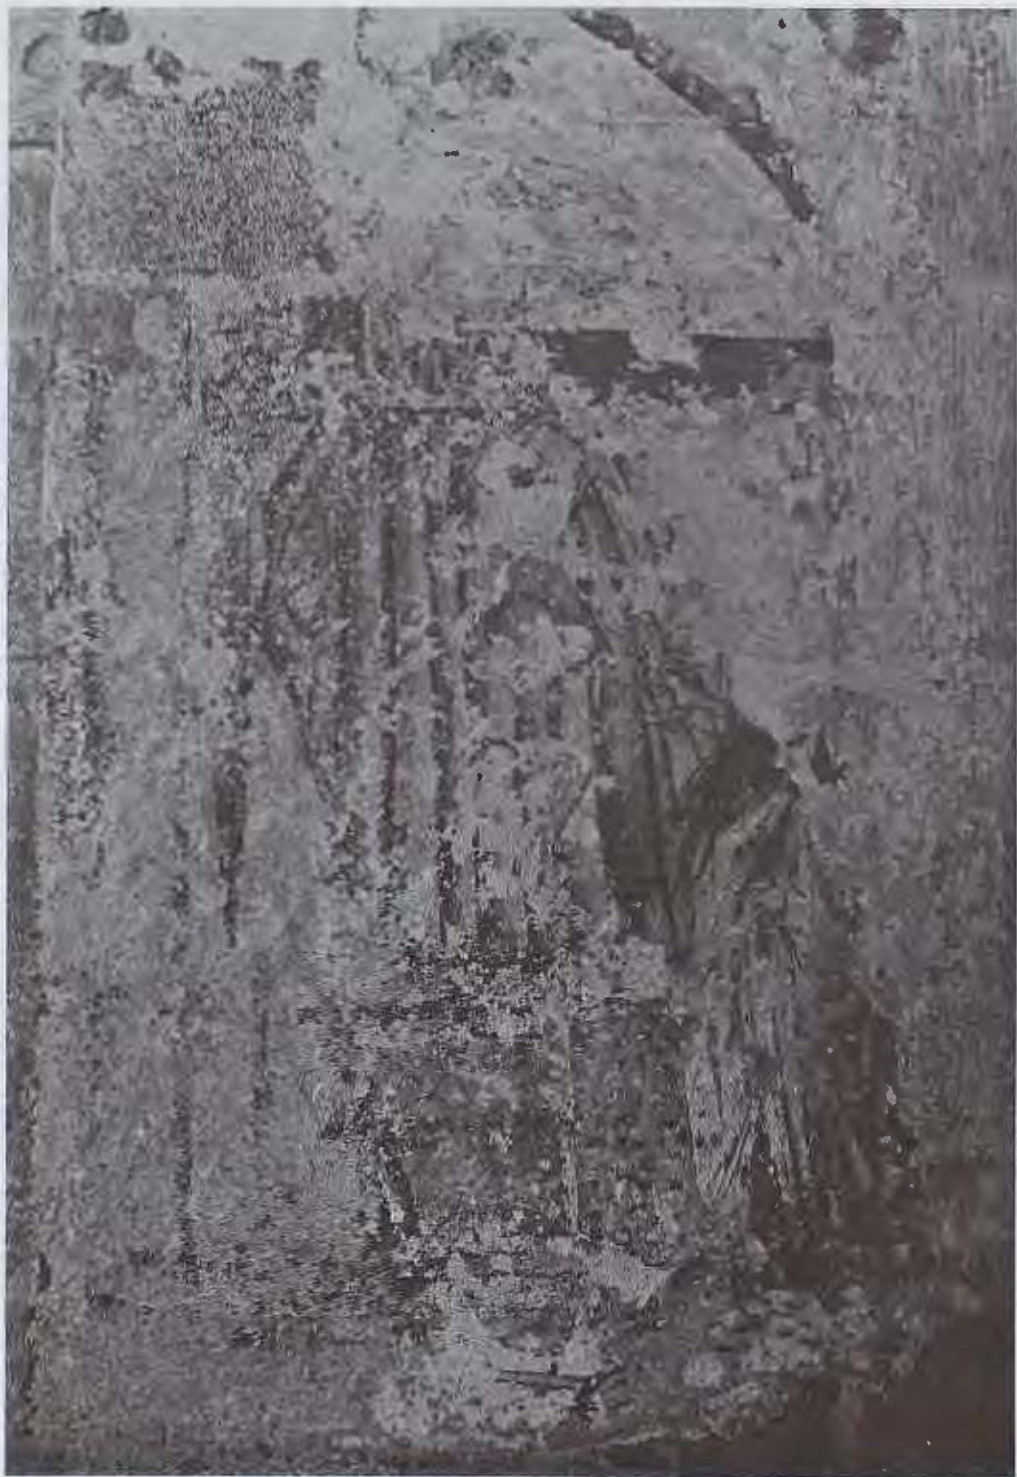
Pinturas descubiertas en el cuerpo que flanquea el arco triunfal en el lado de la Epístola. La descomposición de los morteros del soporte no impidió reconocer la presencia de una representación de San Pablo, ejecutada sobre una pintura bastante anterior que representaba la escena del Calvario. Ello es testimonio de la preocupación decorativa y de la estimación del arte de la pintura mural a través de épocas diferentes.

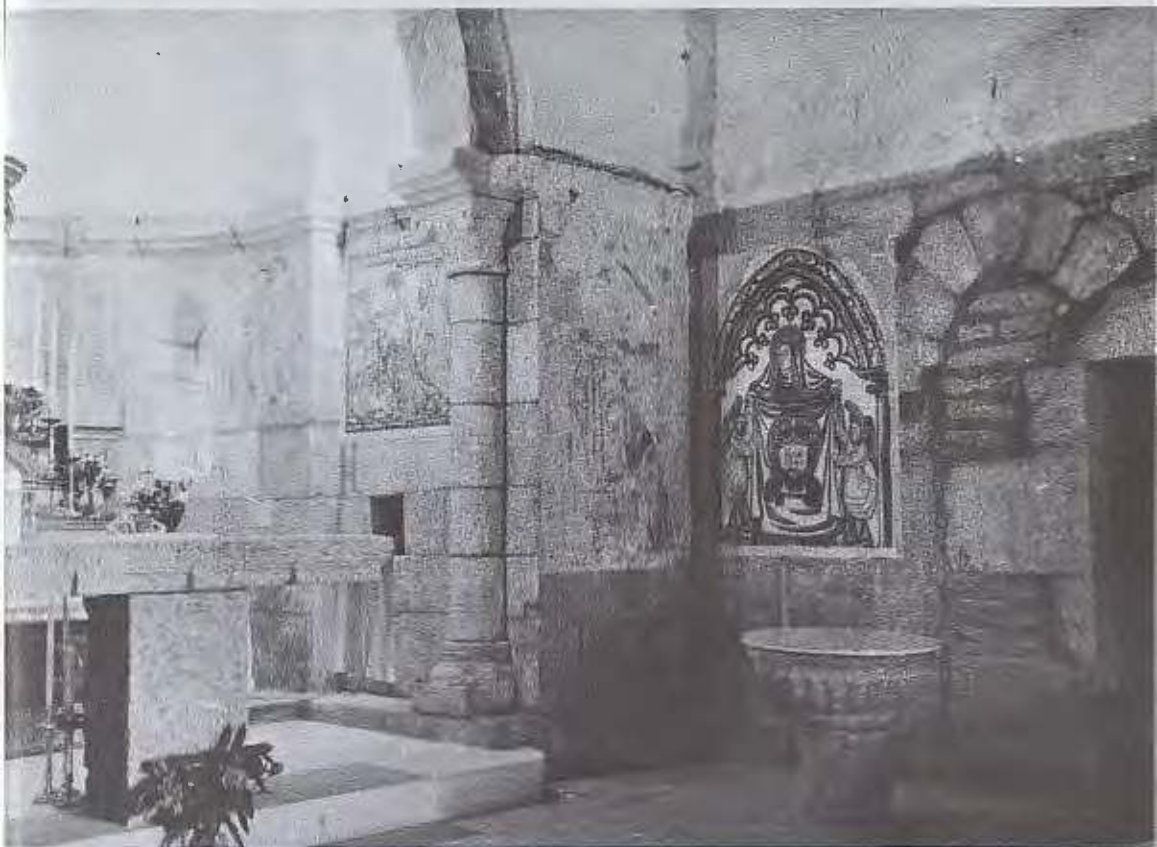
Conjunto formado por la cabecera y la nave en el lado de la Epístola, después de finalizada la restauración.

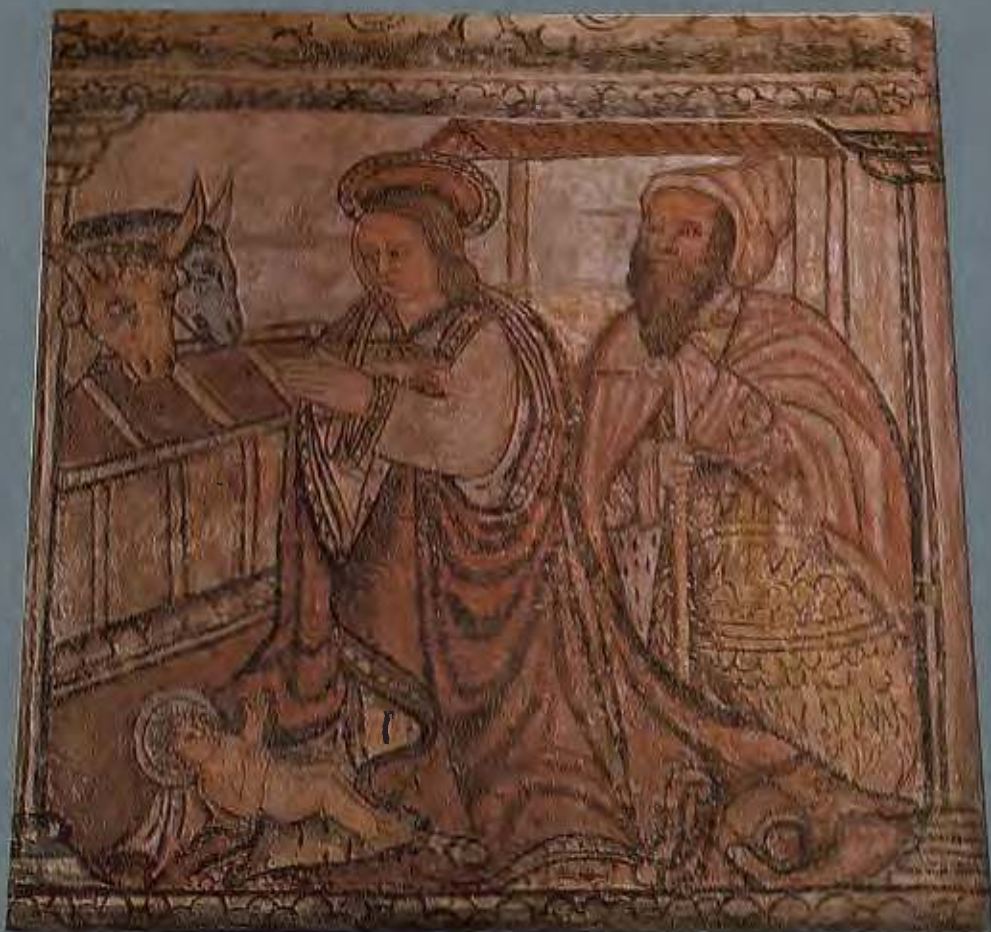
Escena del Nacimiento una vez concluida la labor de recuperación y consolidación.

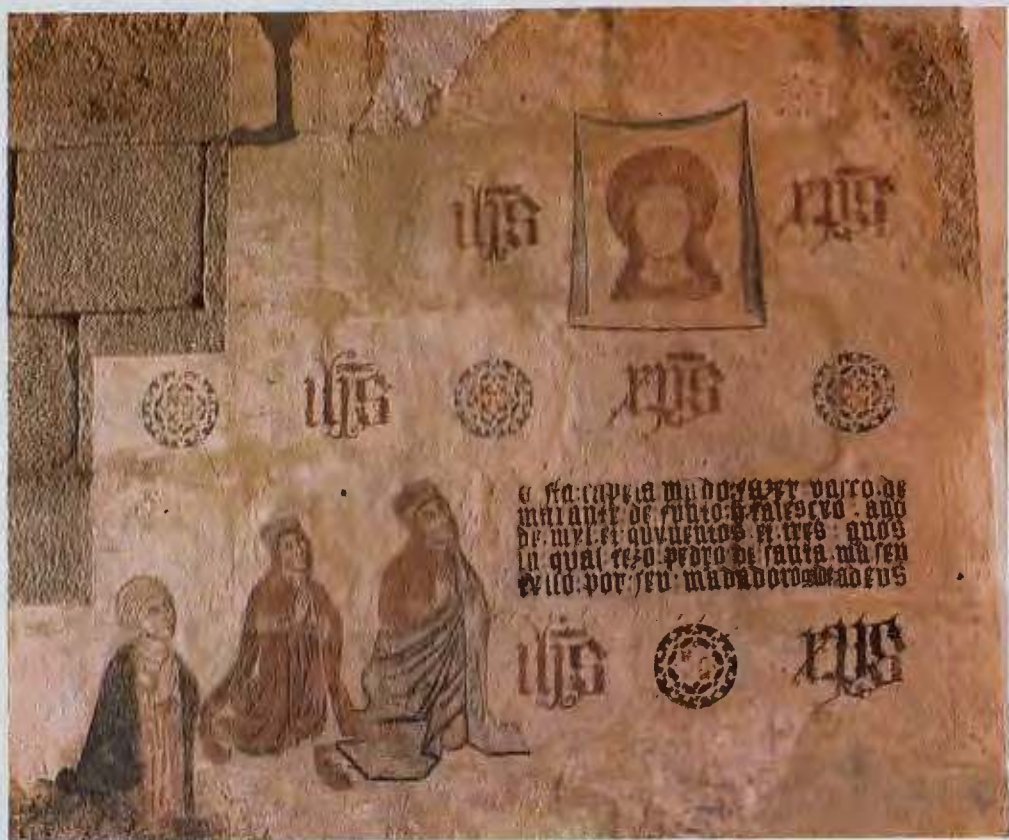
Conjunto mural que cubría el muro del lado del Evangelio en la nave del templo, una vez consolidadas y fijadas las pinturas.

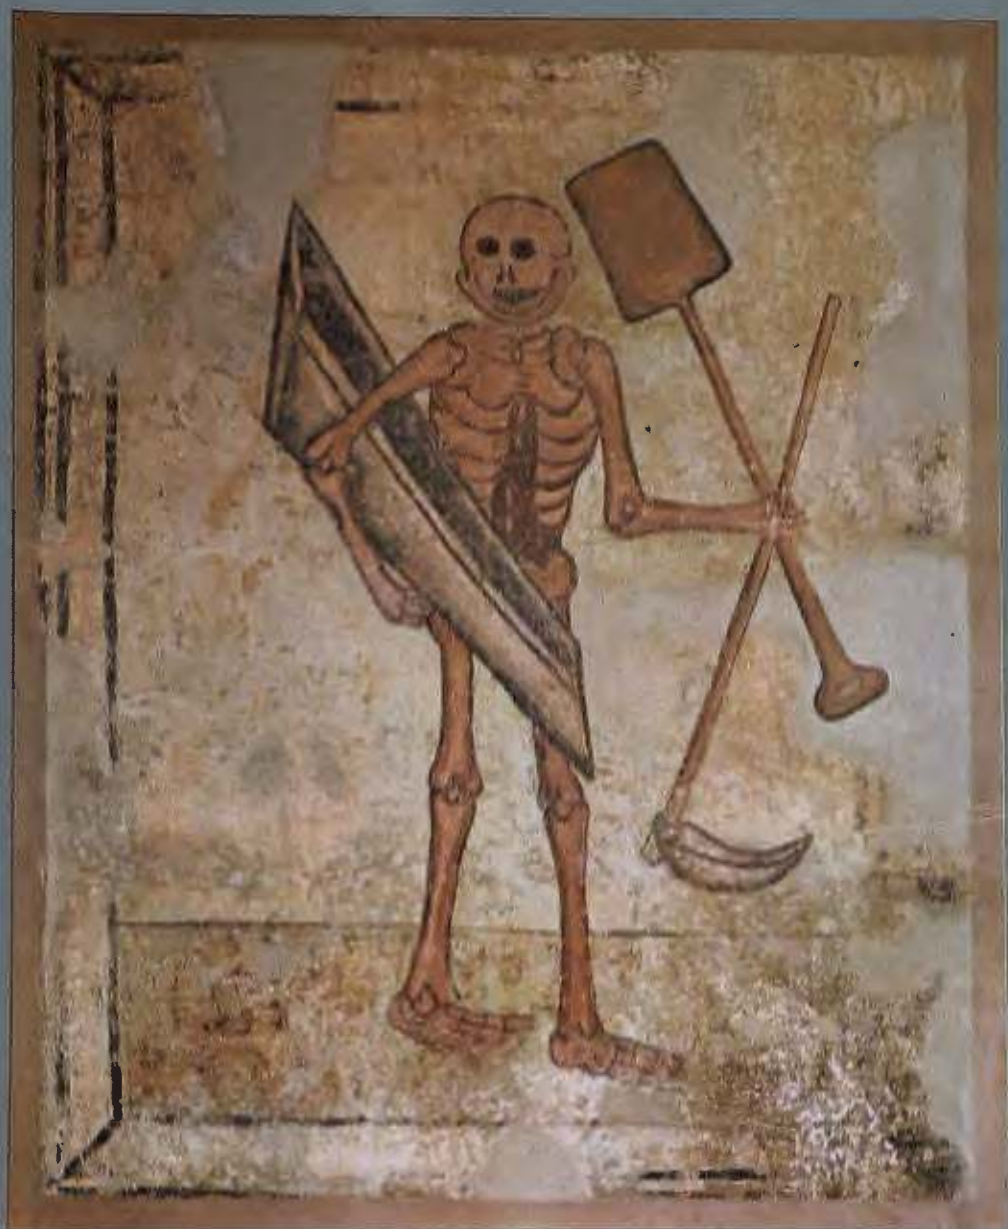
Pintura del ábside, después de su consolidación.

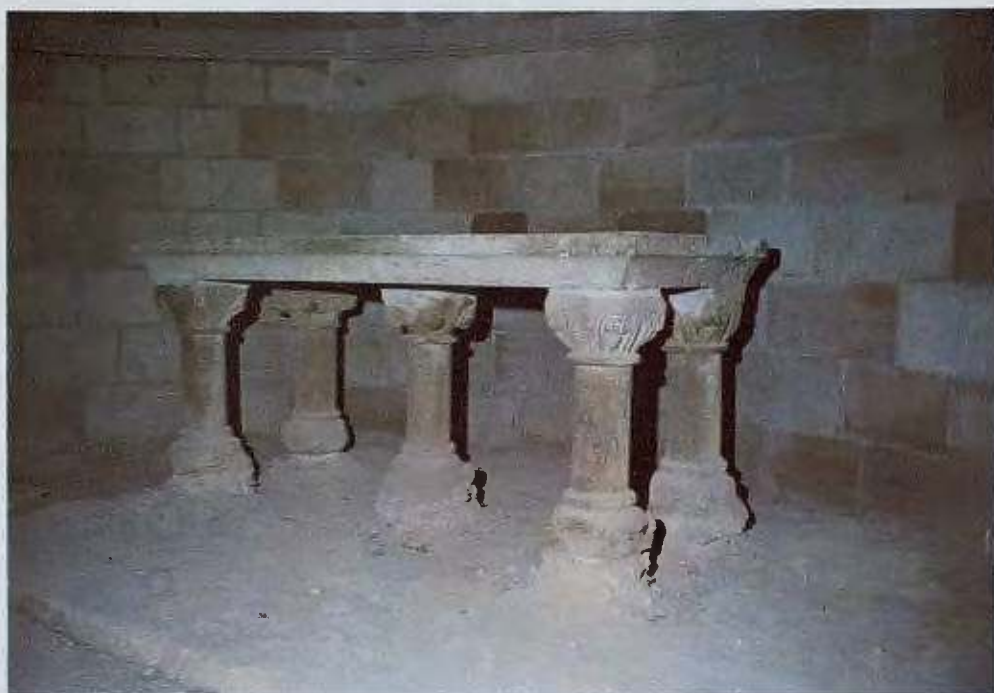
El altar auténtico, montado sobre columnas y capiteles, felizmente recuperado en la restauración de Tulebras.

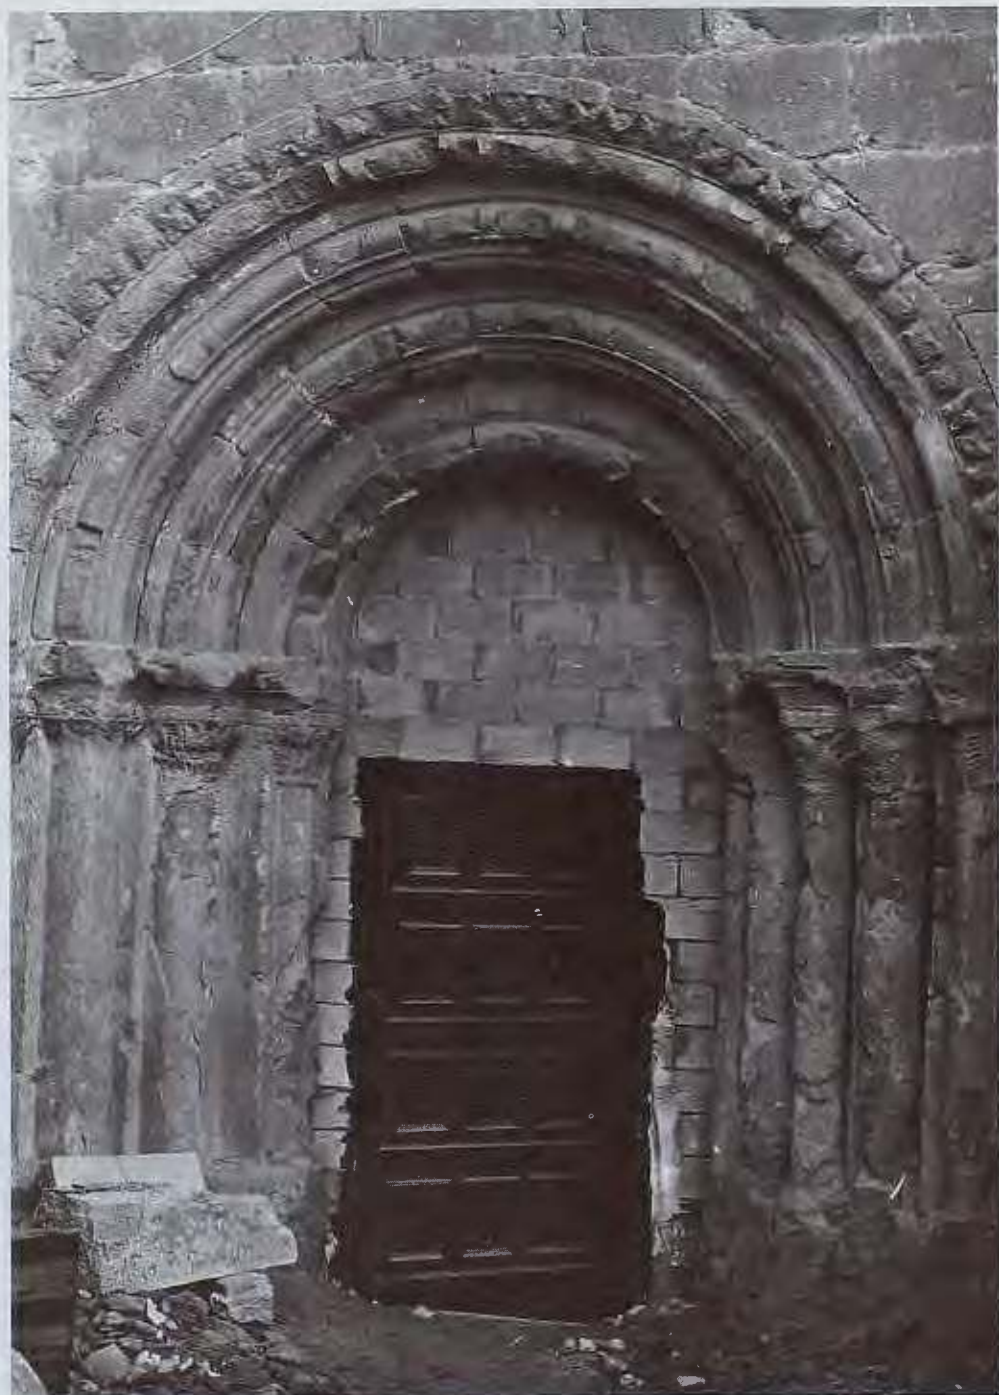
Puerta original de entrada al templo, a la que le falta el tímpano y el crismón.

De sorpresa en sorpresa, con mimo realmente extraordinario, otro día aparece la verdadera puerta de entrada al templo: cuádruple arquivolta y decoraciones muy deterioradas, faltando únicamente el tímpano y el crismón. Muy cerca de esta puerta, un enorme y desproporcionado arco da acceso a una capilla tardía, comprimiendo y llenando de luz el interior del templo. El cierre verificado sobre este arco, con sillares labrados de piedra de la antigua cantera de Sorbán, ha podido devolver el grado de penumbra propio de estas construcciones sacras.

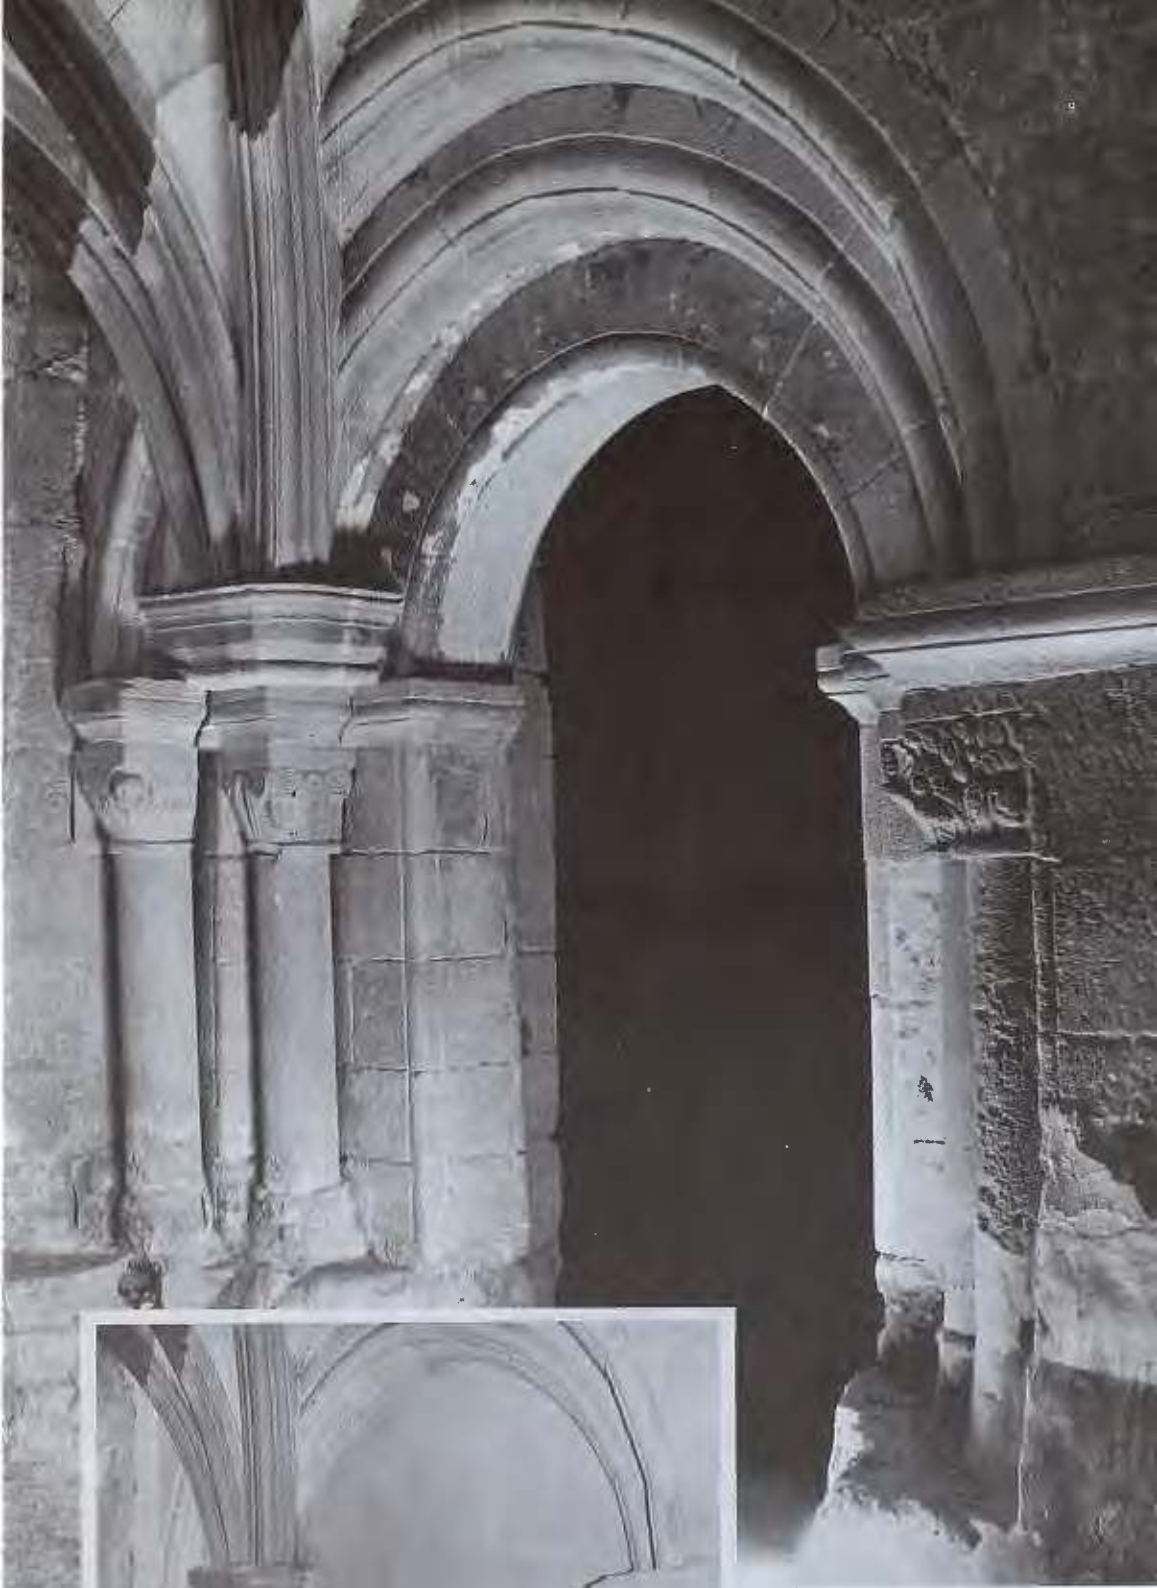
Puerta románica que comunicaba la iglesia con el claustro, descubierta durante las obras y que se mantuvo protegida por la cal y adiciones posteriores.

Mejor suerte había corrido la puerta del templo que da al claustro, gracias a la conservación de los capiteles, de motivos vegetales, palmetas y piñas, tratadas muy delicadamente. Dentro de la severidad clásica del estilo preconizado por San Bernardo, se debe advertir en Tulebras la huella femenina de la obra, más cuidada y dulce que en Veruela, de donde procede, advertencia que no era nada fácil de adivinar cuando comenzaron las obras de restauración, dado el estado de deterioro encontrado al iniciarse las mismas.

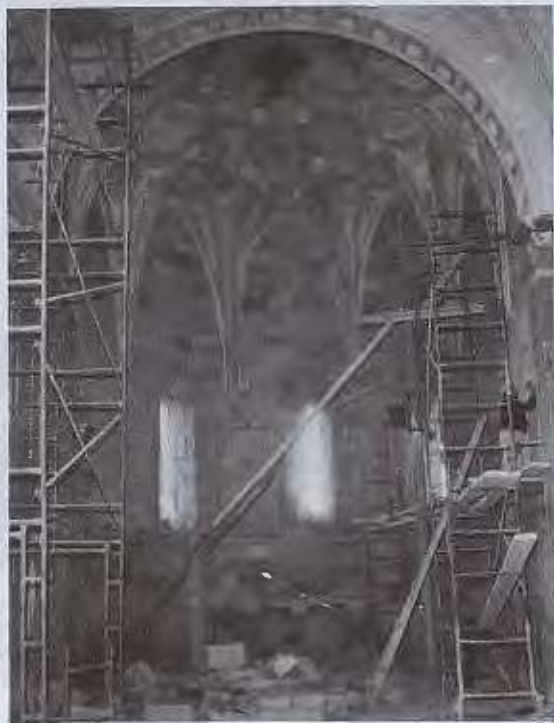
Al retirar el retablo del altar mayor fue descubierto el ábside en toda su perfección, con ventanales ligeramente apuntados y finos e intactos capiteles.

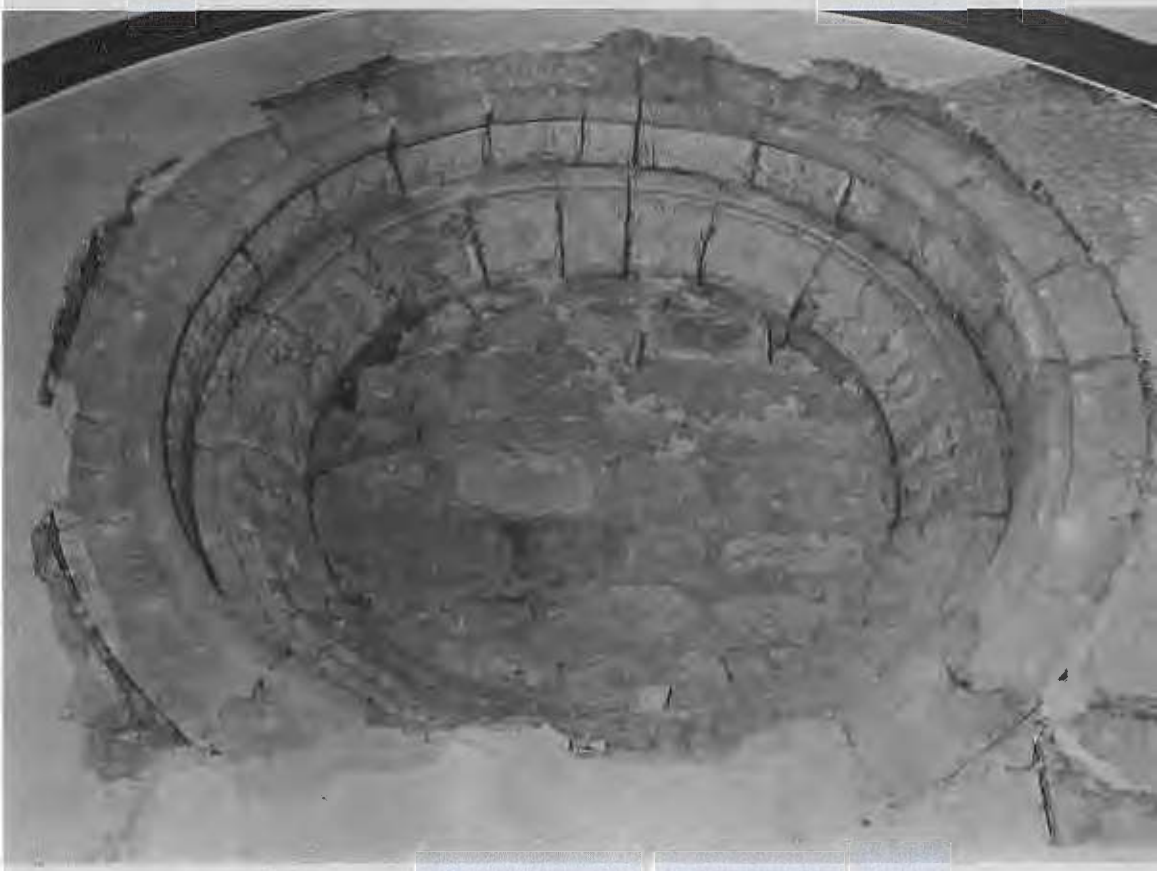
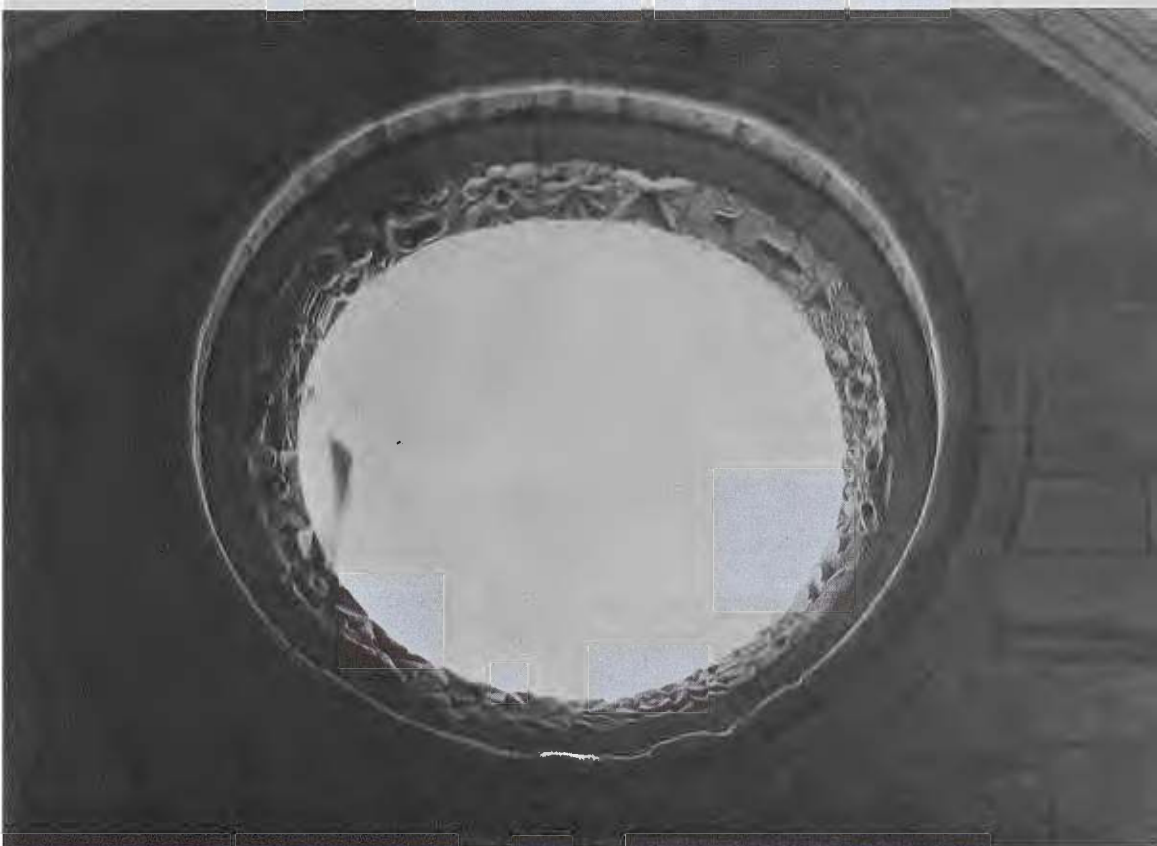
El rosetón, antes y después de la recuperación de Nuestra Señora de la Caridad de Tulebras.
